Sanace bývalého areálu KOVO Velká Hleďsebe

**Mezinárodní konference Znečištěné území,
Štrbské Pleso 2014**

Stručná charakterizace projektu

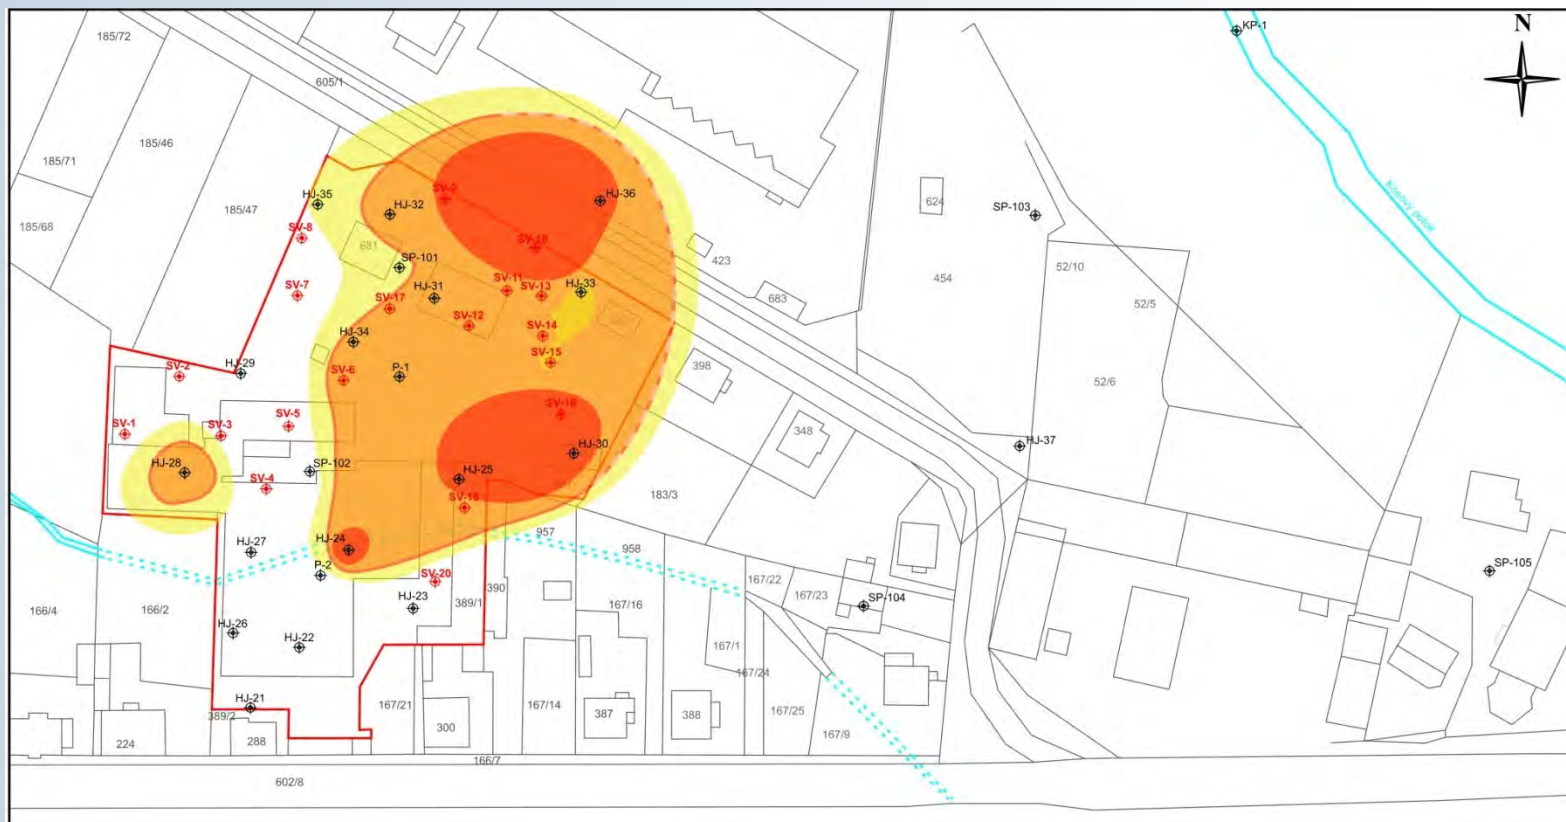
- **PCE:** plošně nejrozsáhlejší, max. koncentrace ve vrtu SV-10 (58 300 µg/l)
- **TCE:** lokalizována zejména v S části areálu, max. koncentrace ve vrtu SP-101
- **DCE:** S část areálu, okolí skladu hořlavin a po směru proudění PV, max. koncentrace ve vrtech SV-11 a SV-13 (129 000 µg/l a 136 000 µg/l), lokálně vrty HJ-24 a HJ-34 (nad sanační limit)
- **VC:** S část areálu, okolí vrtů SV-11 a SV-13, vrt HJ-34, max. koncentrace zjištěny ve vrtu SV-13 (3 480 µg/l)
- **BTEX:** S část areálu v okolí bývalého skladu hořlavin, max. koncentrace zjištěny ve vrtu SV-11 (25 300 µg/l ΣBTEX – 24 500 µg/l Toluen)
- **Ropné látky:** charakterizované parametrem C₁₀-C₄₀, nad stanovený sanační limit nebylo prokázáno
- **Jímka 3 – odmašťovací vana:** překročeny limity pro BTEX a C₁₀-C₄₀
