ZNEČISTENÉ ÚZEMIA 2017

Znečistené územia pri kontrole Slovenskej inšpekcie životného prostredia, Inšpektorátu životného prostredia Žilina (SIŽP)

**Katarína Kapsdorferová
Marcela Kováčová
Slovenská inšpekcia životného prostredia**

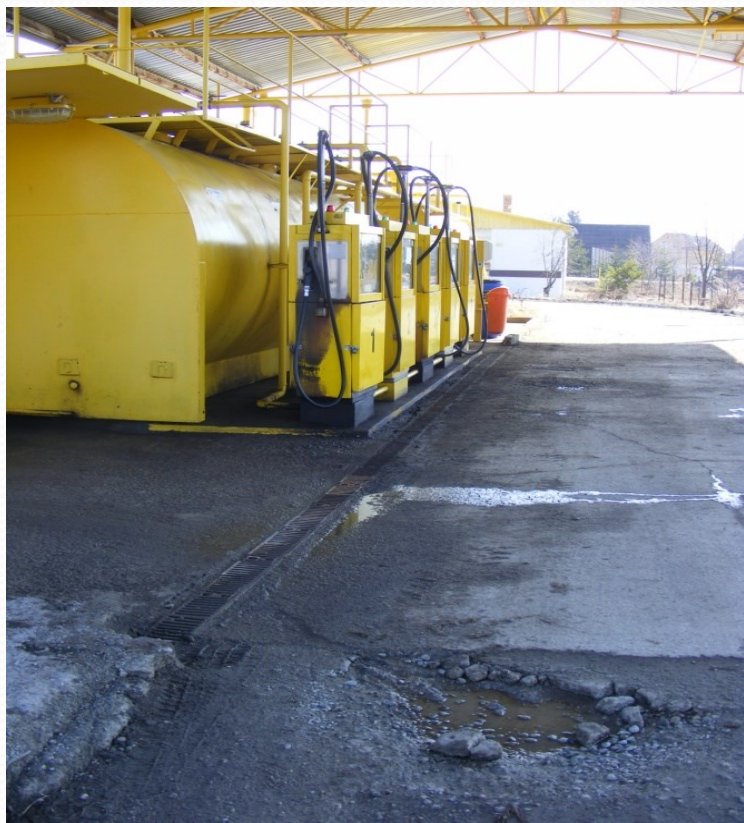
Nevyhovujúca stáčacia plocha

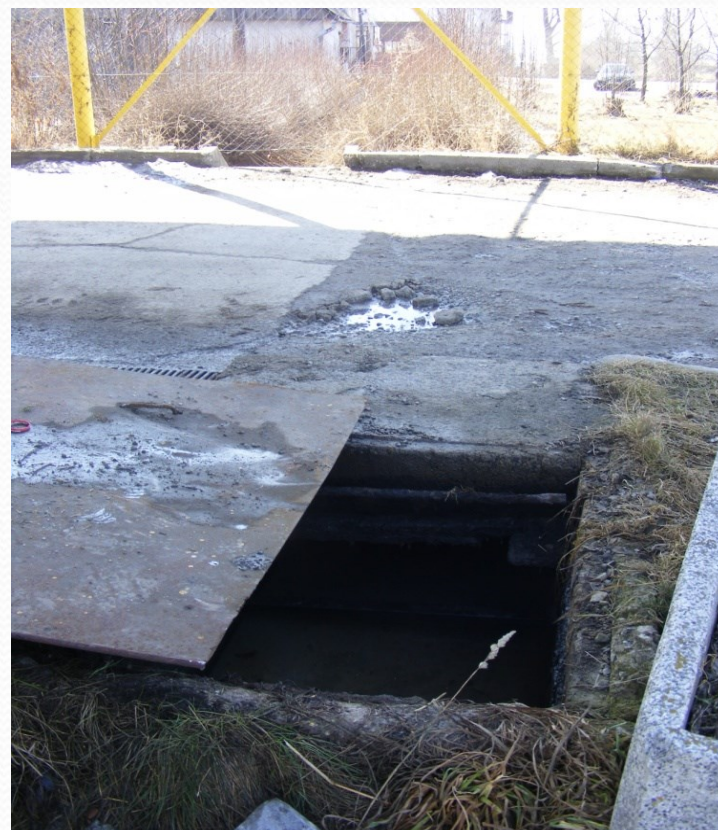
Nevyhovujúca havarijná nádrž na stáčacej ploche

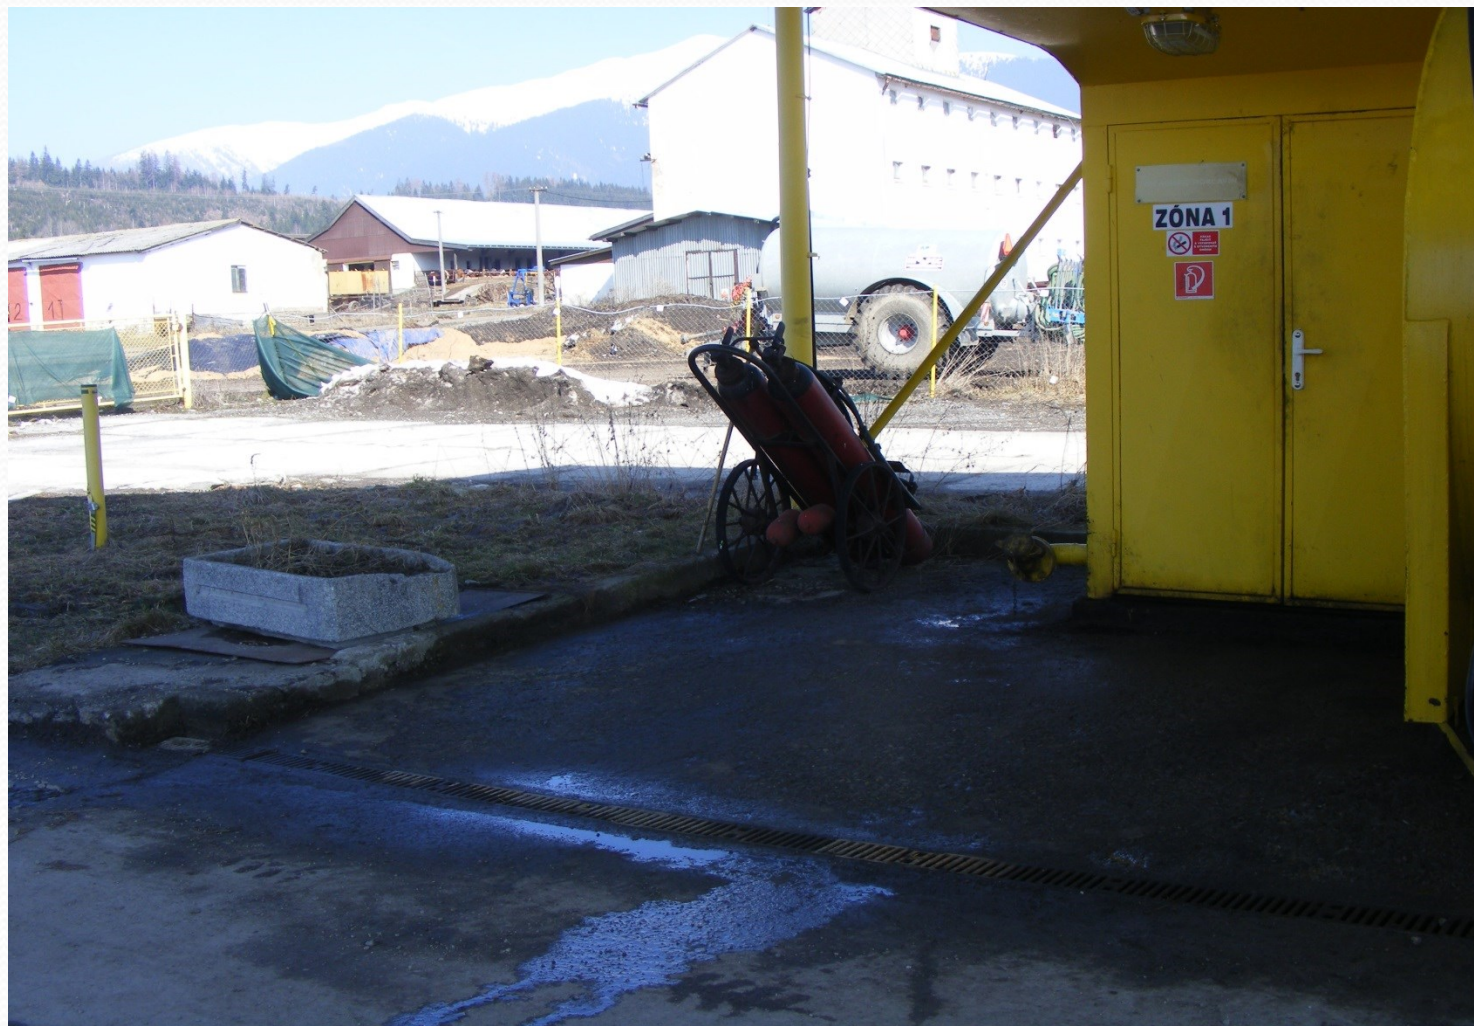
Nevyhovujúci kontrolný systém únikov

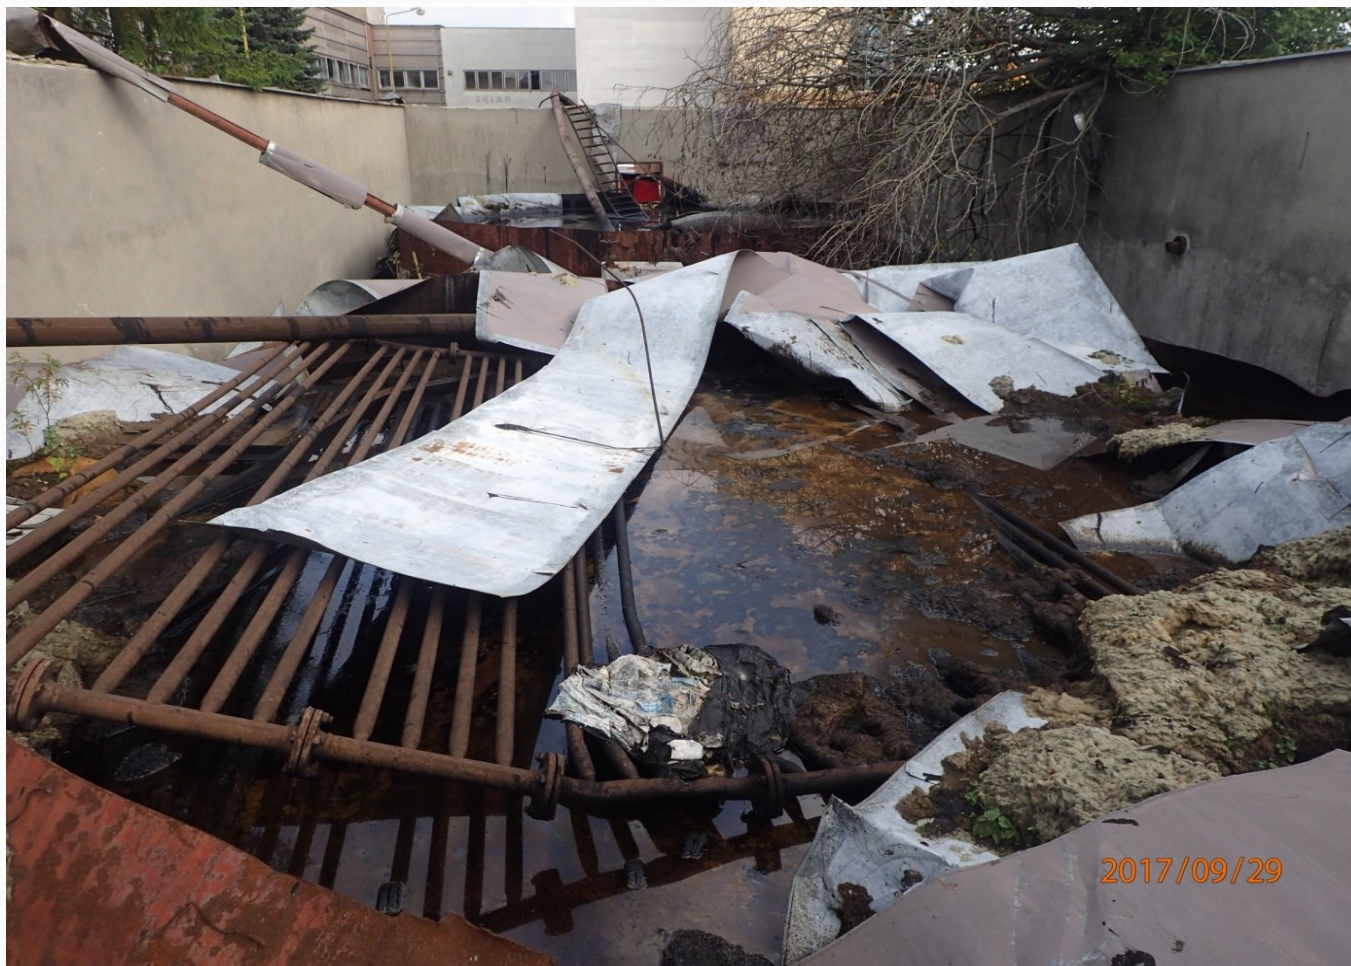
Nevyčistenie „nádrží“ na mazut po ukončení prevádzky

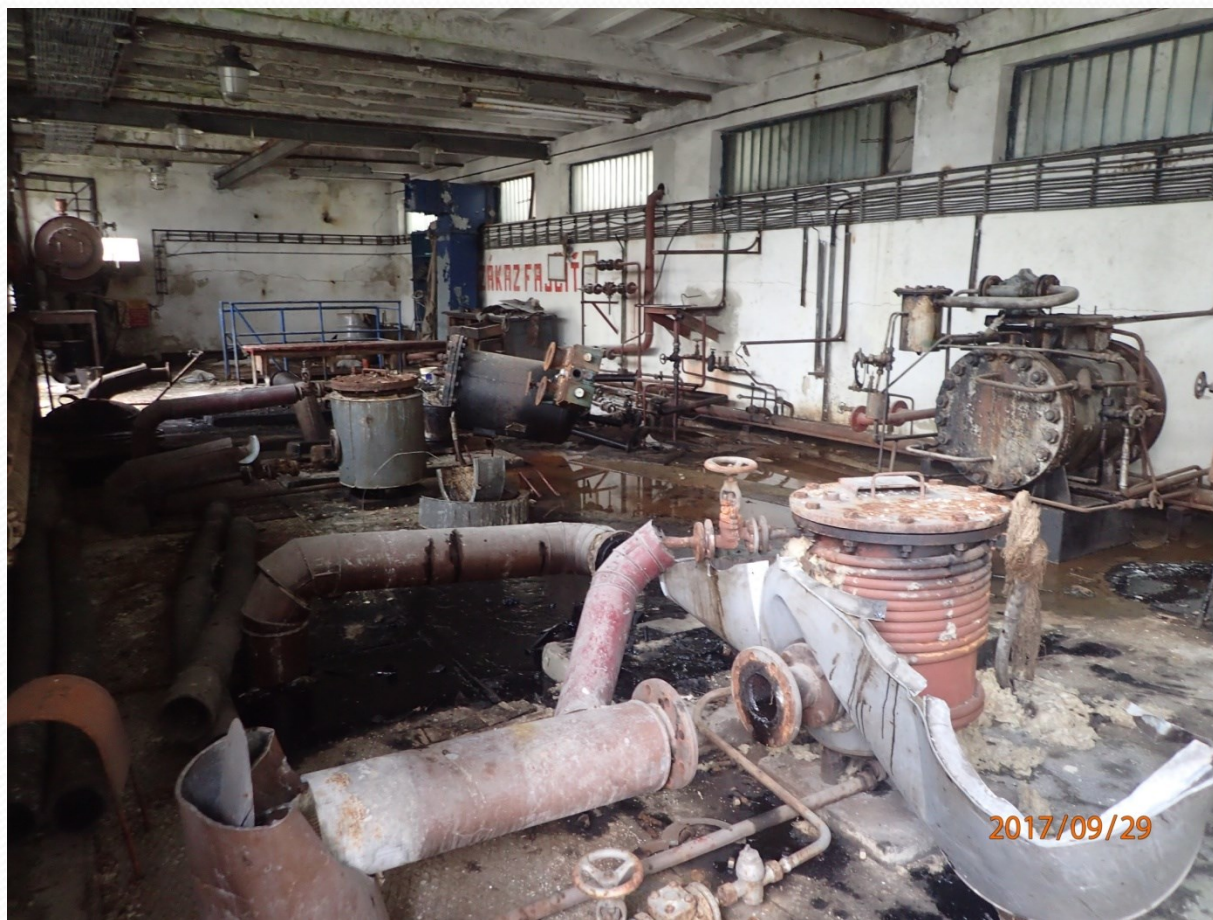
Nevyčistenie potrubných rozvodov a príslušenstva strojovne mazutového hospodárstva

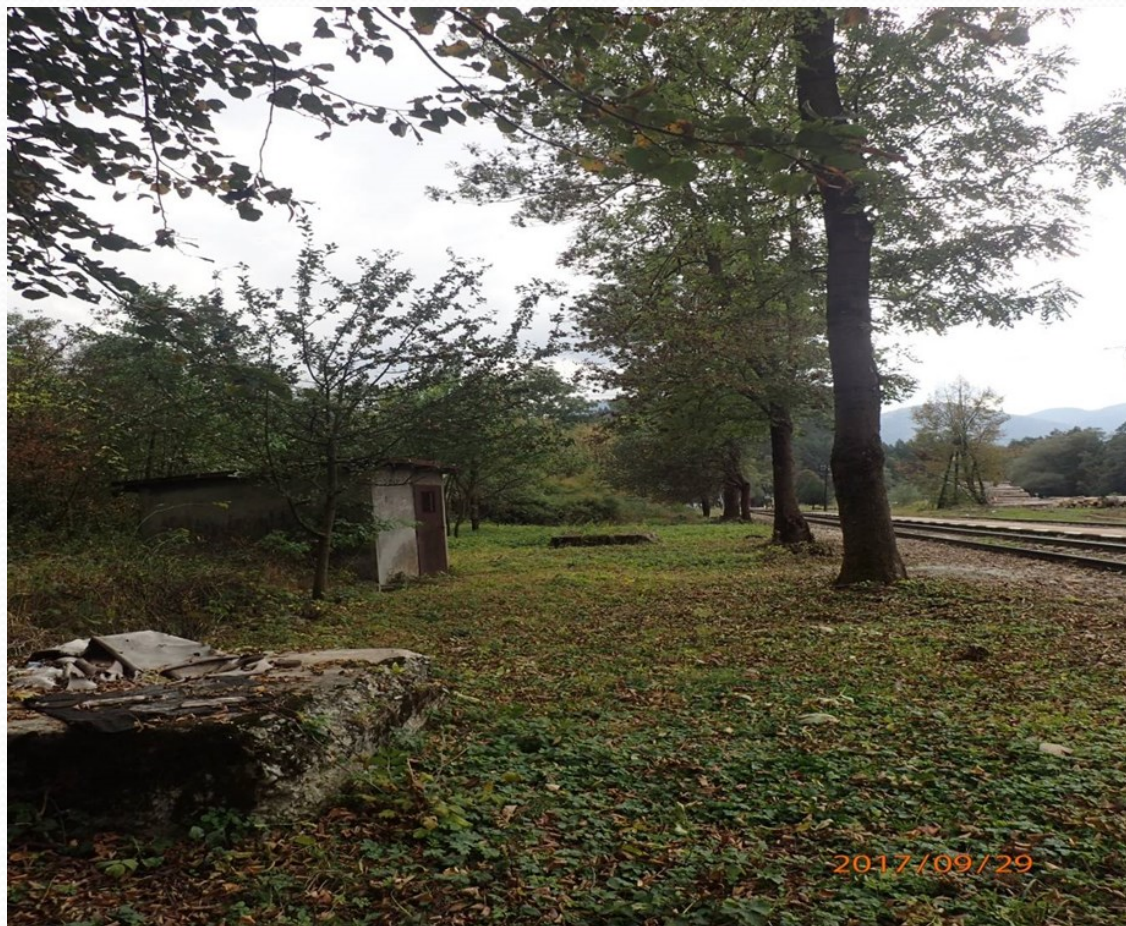
EZ Porúbka (register B): ZA(1994)/Porúbka – ŽSR – sklady PHM – SK/EZ/ZA/1994

- SIŽP prijala **podanie od fyzickej osoby** na znečisťovanie lokality v k.ú. Porúbka (okres Žilina) – železničná stanica, **vyplavovaním ropných látok podzemnými vodami na povrch pôdy.**
- Na pozemku nachádzajúcom sa severným smerom v smere prúdenia podzemných vôd bola pri miestnom zisťovaní lokalizovaná **šachta pravdepodobne drenážneho systému odvádzajúceho podzemné vody** z predmetnej lokality.
 - Od tejto šachty odtekala podzemná voda otvoreným rigolom (miestne nazývaný Jarok).

- V otvorenom profile bola pozorovaná **prítomnosť ropných látok na hladine vody, špecifický zápach** po ropných látkach
 - oznamovateľ uvádzal, že prítomnosť ropných látok je zaznamenávaná v Jarke **vždy pri výraznej zrážkovej činnosti.**
- Na betónovej spevnenej ploche vedľa koľajiska boli pri prvotnom miestnom zisťovaní zvyšky neidentifikovanej šachty s dvoma otvormi.

- V neďalekej budove opatrenej nezabezpečenými železnými dverami bol **výrazný zápach po ropných látkach.**
- Plocha bola zarastená vysokou vegetáciou. Po jej vykosení bola **zistená prítomnosť** neidentifikovateľných **podzemných objektov** (9 - 10 vstupných šácht a 2 obslužné bunky) a objekt trafostanice.

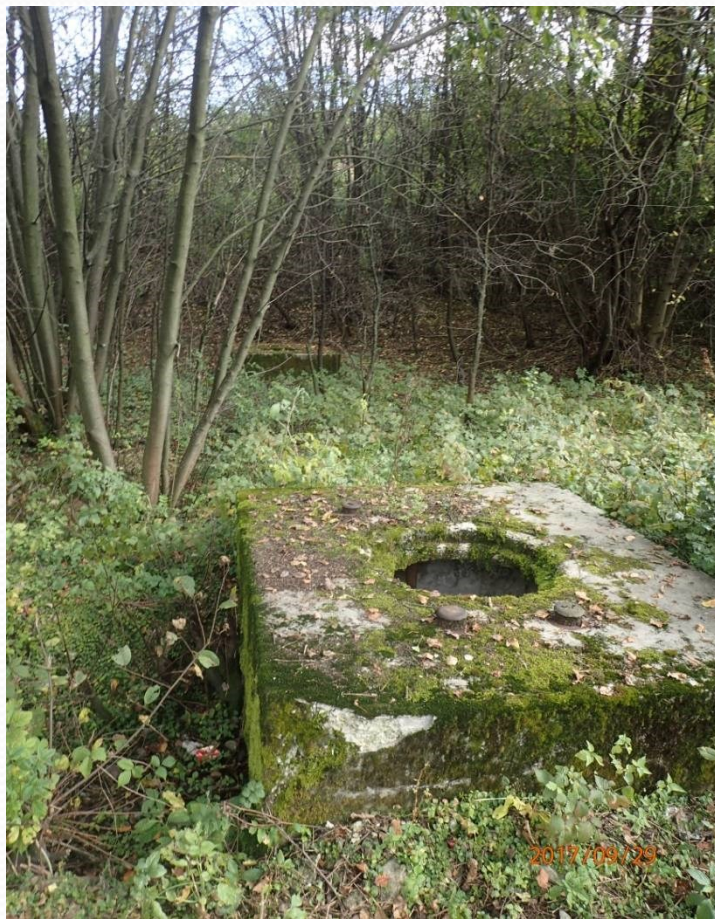
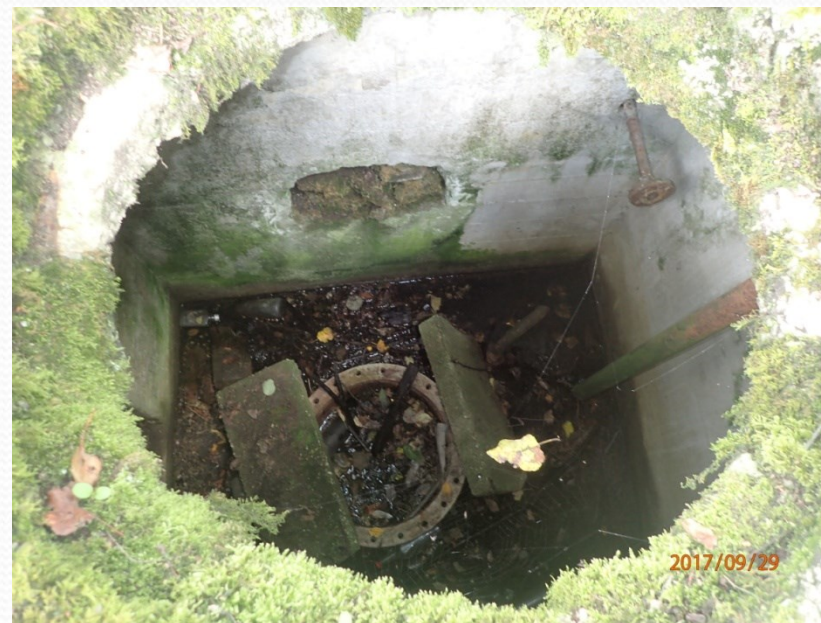
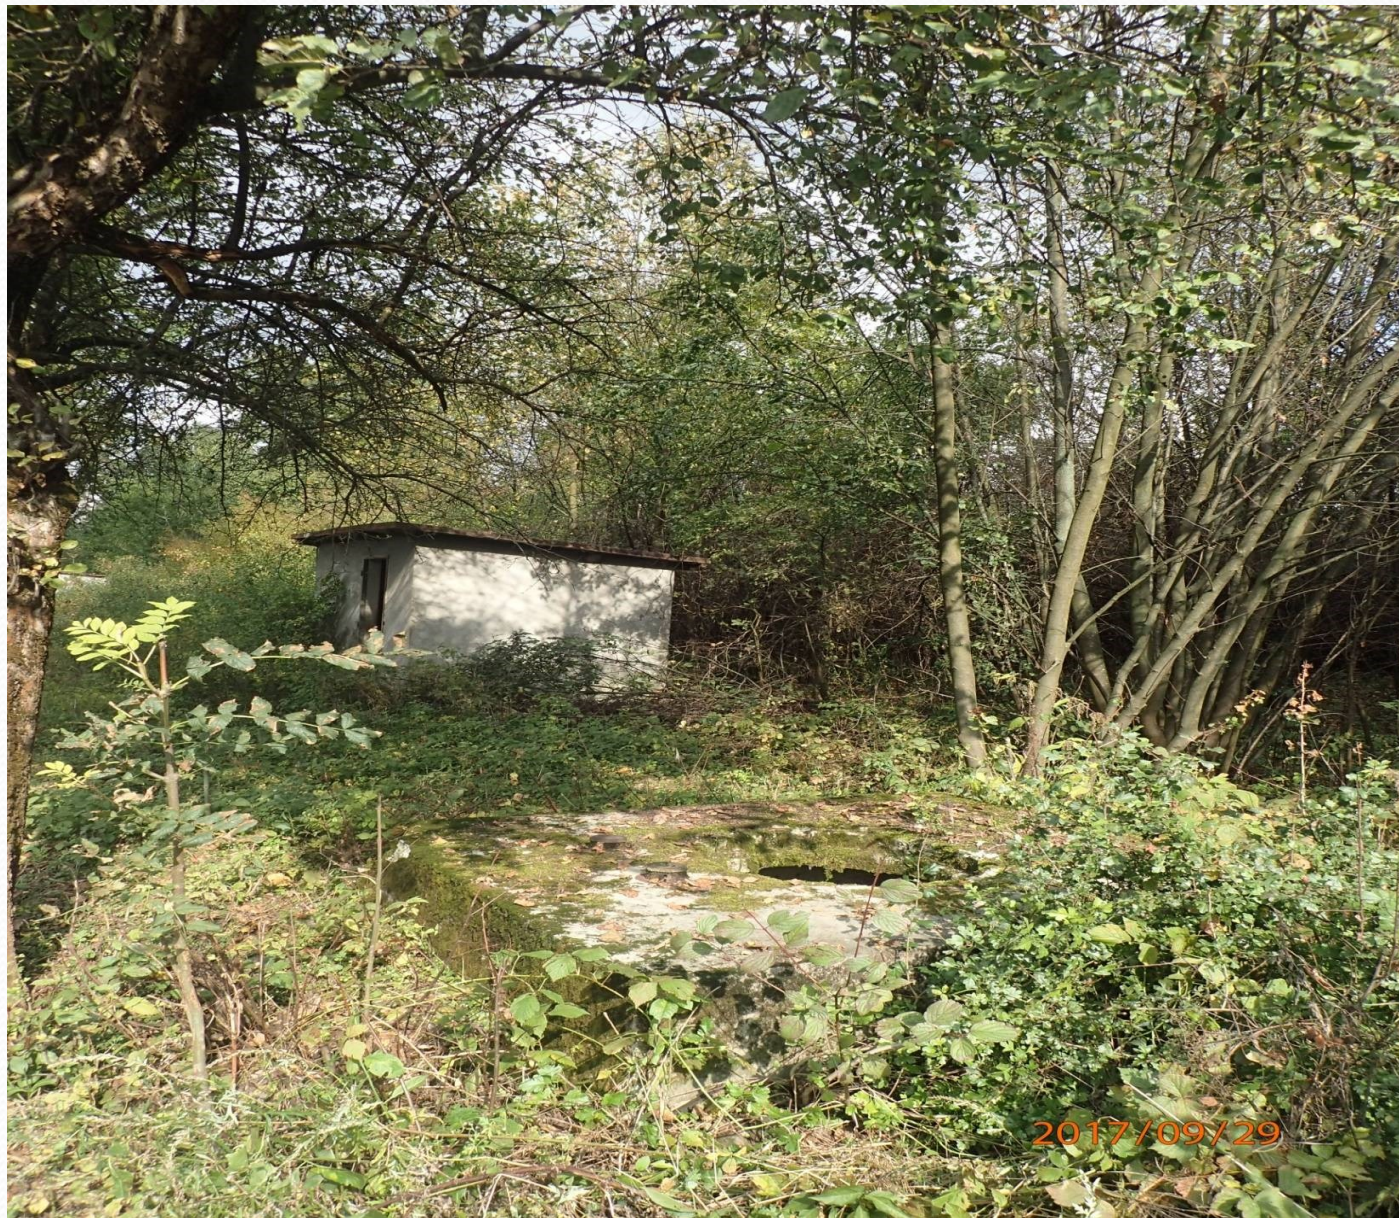
EZ Porúbka – súčasný stav

– šachty podzemných nádrží

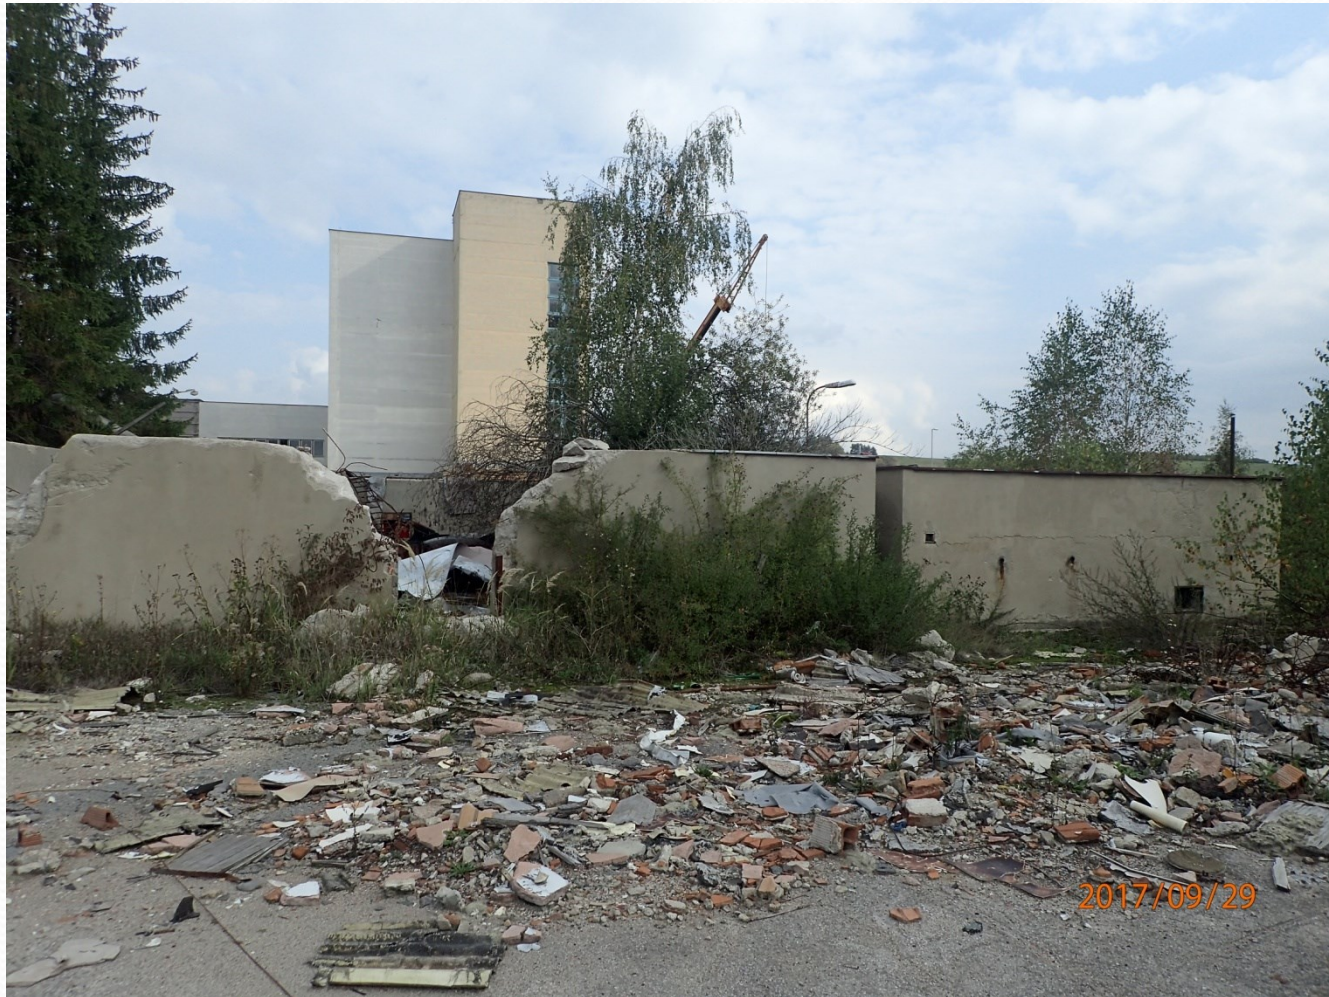
Bývalé mazutové hospodárstvo, Korasan, Rajec

- Druhým podnetom podaným na SIŽP bolo nedovolené zaobchádzanie so ZL v areáli spoločnosti Korasan, Rajec.
 - Išlo o **rozobratie mazutového hospodárstva** (nádrže, potrubné rozvody) s ponechaním otvorených skladovacích nádrží so zvyškami mazutu.
 - Kontrolou bolo zistené, že v objekte mazutového hospodárstva sa nachádzali **dve zrezané nadzemné plechové nádrže (každá o pôvodnom objeme 450 m³)** uložené v betónovej záchytnej vani a strojovňa.
 - Nádrže boli skorodované, cca 4/5 nádrží boli odstránené a v spodnej ponechanej časti sa nachádzali **zvyšky mazutu a vody zo zrážok**.

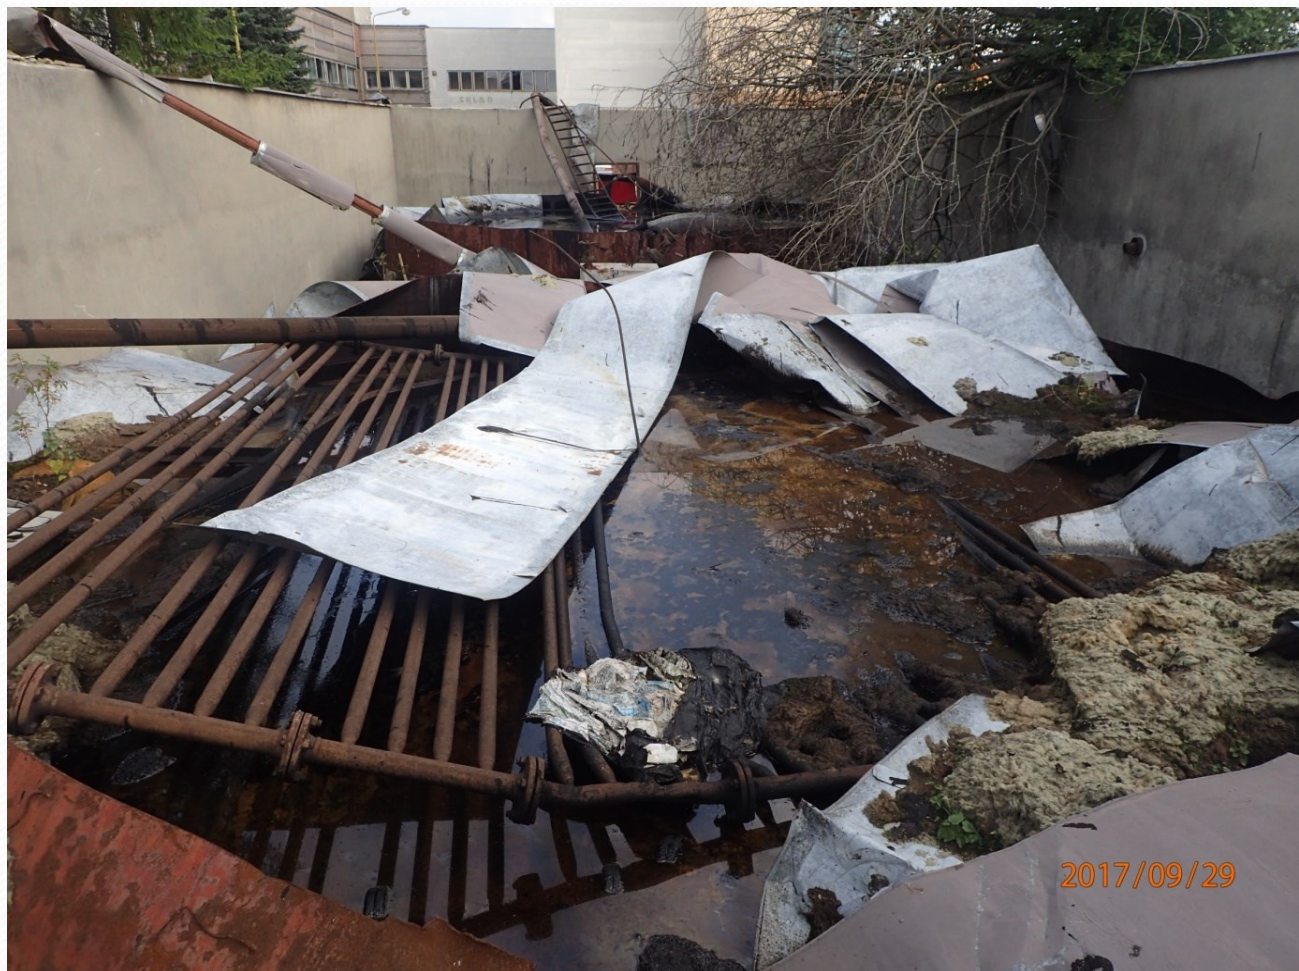
Zvyšok nádrží na mazut

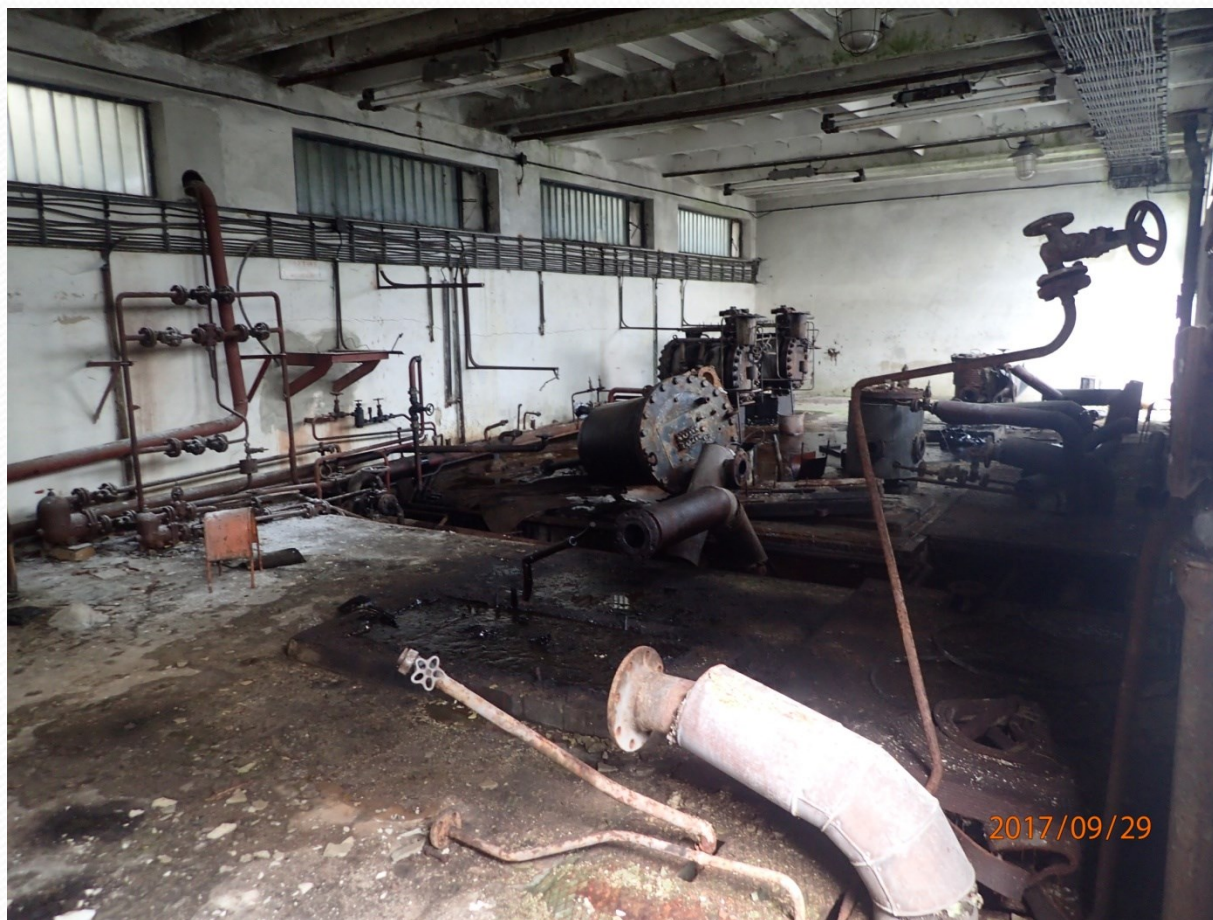
Strojovňa mazutového hospodárstva

- **Betónová záchytná vaňa bola deštruovaná** a bol v nej okrem iného aj stavebný odpad.
- **V strojovni** vedľa mazutového hospodárstva boli uložené skorodované sudy, prevádzkové nádrže a plechové nádoby s obsahom ropných látok. **Podzemie strojovne bolo zaplavené ropnými látkami.**
- Kontrolou bolo zistené zaobchádzanie s mazutom a s kvapalnými ropnými látkami v rozpore s ustanoveniami vodného zákona.
- SIŽP oznámila tieto skutočnosti Ministerstvu životného prostredia Slovenskej republiky na preverenie existencie environmentálnej záťaže.
