**ZNEČISTENIE ÚZEMÍ spôsobené
mimoriadnym zhoršením vôd
19.06. - 21.06.2019
Piešťany**

Mimoriadne zhoršenie kvality vôd (MZV) na vodnom toku Trnávka

RIEŠENIE MZV, DOPRAVNÁ NEHODA - DOLNÉ SALIBY

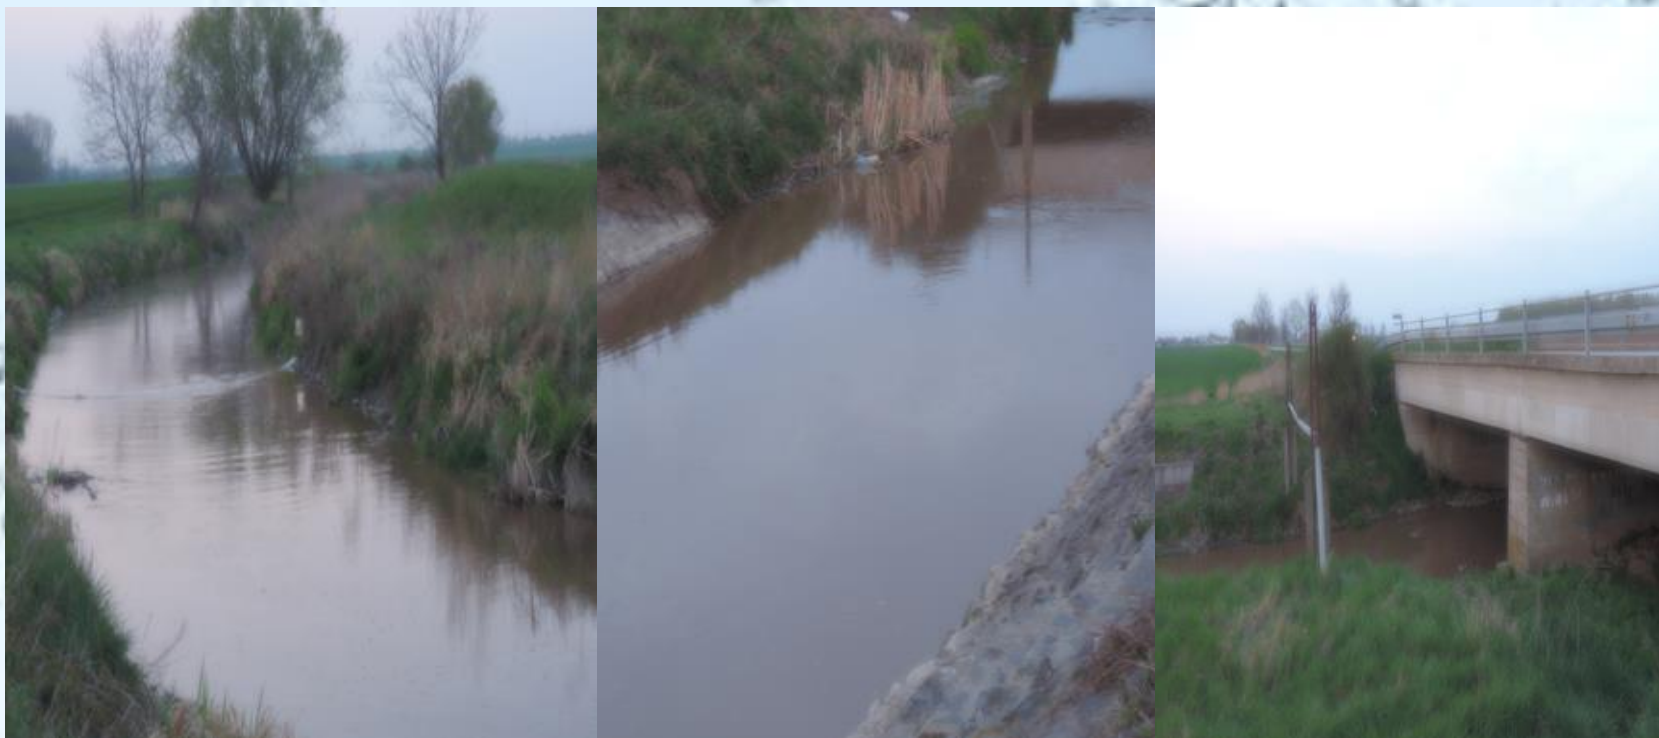
Mimoriadne zhoršenie vôd na inšpekciu telefonicky oznámilo KR HaZZ Trnava, ktorému ohlásil starosta obce Majcichov, že vo vodnom toku Trnávka tečie znečistená voda a bol spozorovaný veľký úhyn rýb. Inšpekcia vykonala v súčinnosti s pracovníkom povodia ohliadku vodného toku, ktorou bolo zistené, že z výustného objektu ČOV Zeleneč vyteká značne znečistená odpadová voda.

Znečistený bol úsek vodného toku Trnávka v dĺžke cca 6,5 km od vyústenia ČOV po ústie s Dudváhom. Počas riešenia MZV boli pracovníkom povodia odobraté 3 bodové vzorky (z výustného objektu ČOV Zeleneč, 10 m nad výustným objektom a 10 m pod výustným objektom). Pôvodca MZV bol počas riešenia MZV identifikovaný. Inšpekcia vydala pôvodcovi MZV príkaz na neodkladné vykonanie bezprostredných opatrení, na zamedzenie ďalšieho znečisťovania vodného toku Trnávka.

Inšpekcia na základe uvedených informácií skonštatovala, že v dôsledku náhleho, nepredvídaného úniku čistiarenských kalov z ČOV Zeleneč do povrchového toku Trnávka, v r.km 4,842 došlo k mimoriadne zhoršeniu kvality vody, ktoré sa prejavilo, úhynom rýb, sfarbením vody v toku /znečistená odpadová voda čistiarenským kalom/ a typickým čistiarenským zápachom ú po splaškoch/.

V rámci riešenia MZV inšpekcia ustanovila pracovnú skupinu a vydala pôvodcovi MZV príkazy na vykonanie opatrení na zneškodnenie mimoriadneho zhoršenia vôd, ako aj opatrenia na odstránenie jeho škodlivých následkov:

- Zamedziť ďalšiemu úniku nevyčistených odpadových vôd.
- Vypracovať popis udalostí a priebeh vykonávaných prác a úkonov na ČOV Zeleneč.
- Uhradiť správcovi toku SVP, š.p., OZ Piešťany, náklady na odber, dopravu vzoriek povrchových vôd odobratých v súvislosti s riešením MZV do laboratória a na vykonanie ich analýz.

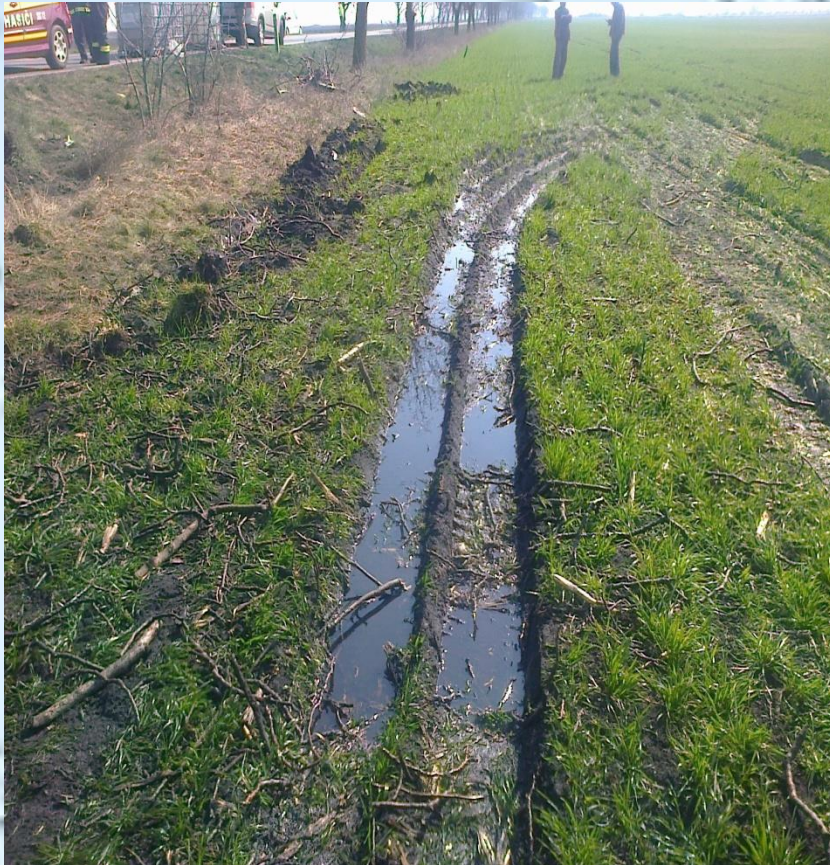
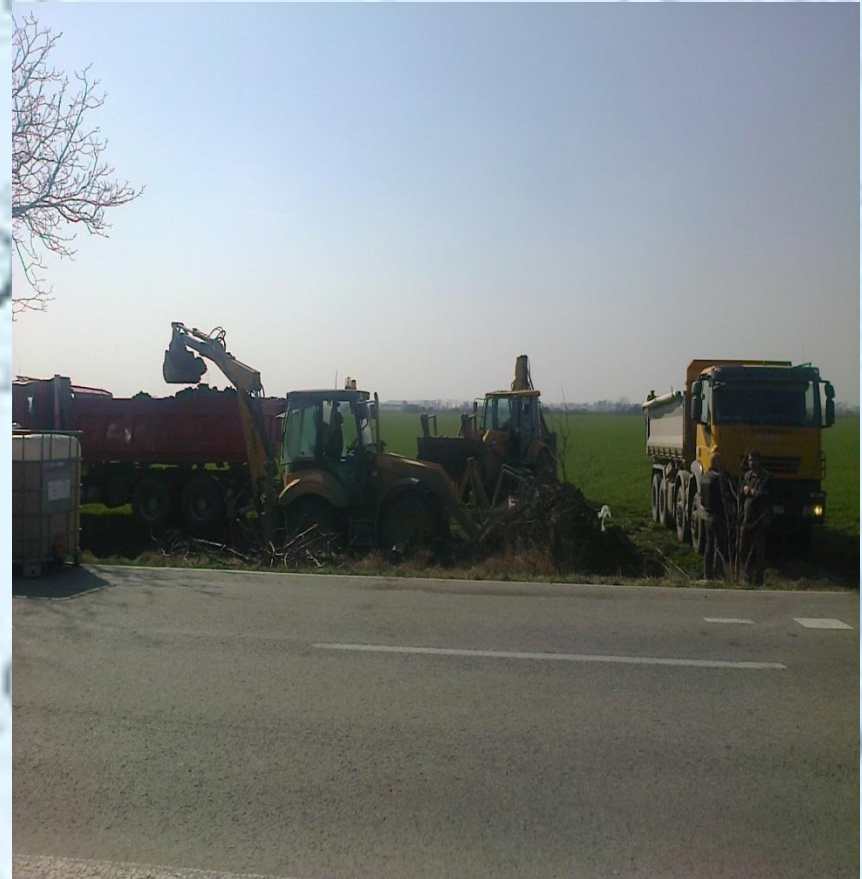
MZV nahlásili SP Nitra OIOV inšpektori OIOV Bratislava. V hlásení uviedli, že na ceste medzi obcami Dolné Saliby a Kráľov Brod, došlo k dopravnej nehode kamióna. Pri nehode sa poškodila cisterna a do okolia unikla motorová nafta. Inšpekcia riešením MZV zistila, že na terén uniklo 14 135 litrov motorovej nafty.

Odstraňovanie kontaminovanej zemi bolo vykonávané v dňoch 12.3.2014, 13.3.2014, 14.3.2014 a v dopoludňajších hodinách dňa 15.3.2014. Výkopové práce boli riadené pokynmi hydrogeológov. Spolu bolo odvezených na skládku NO Košúty na dekontamináciu 990,88 t zemi. Kontaminovaná zemina bola odstránená v dĺžke cca 60 x 8 m do hĺbky cca 2 m.

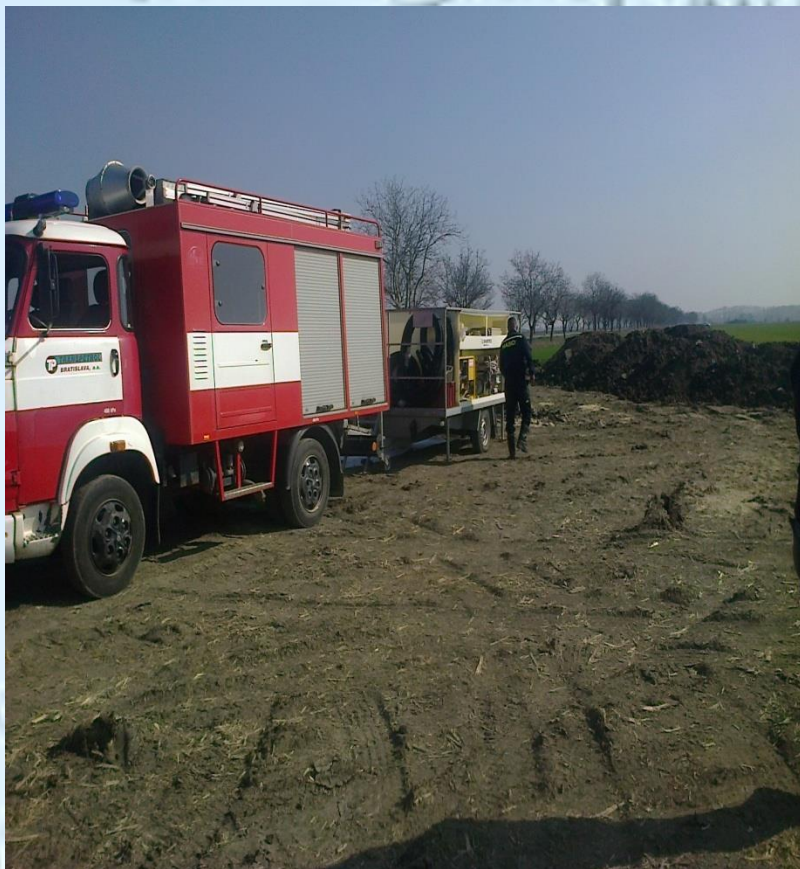
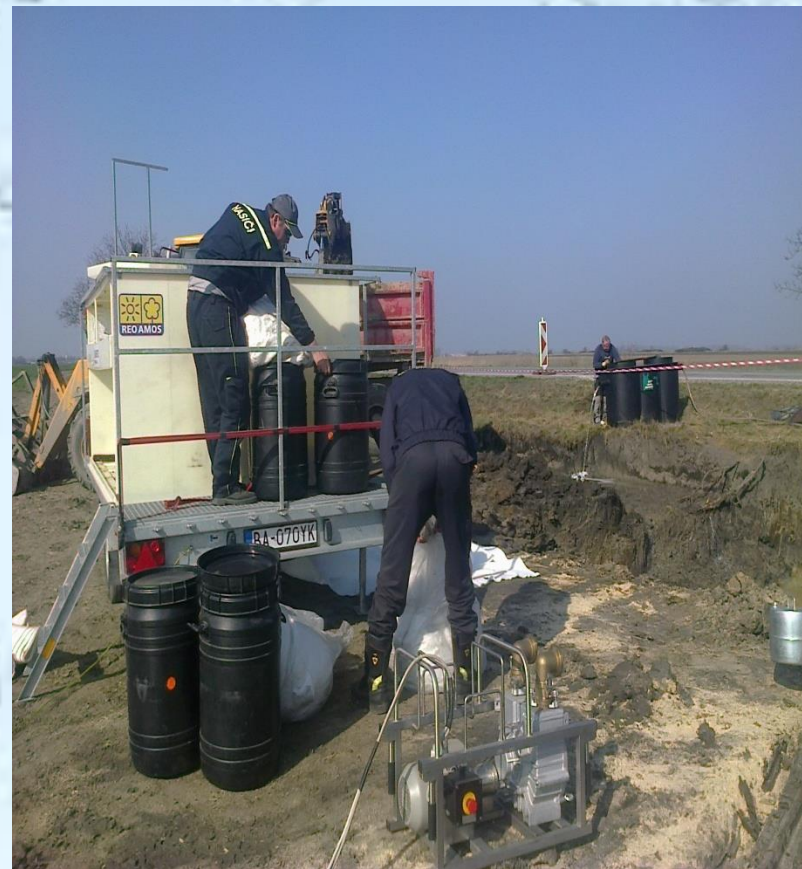
Pri odstraňovaní kontaminovanej zeminý v hĺbke cca 1,8 m, bola narazená hladina podzemnej vody.

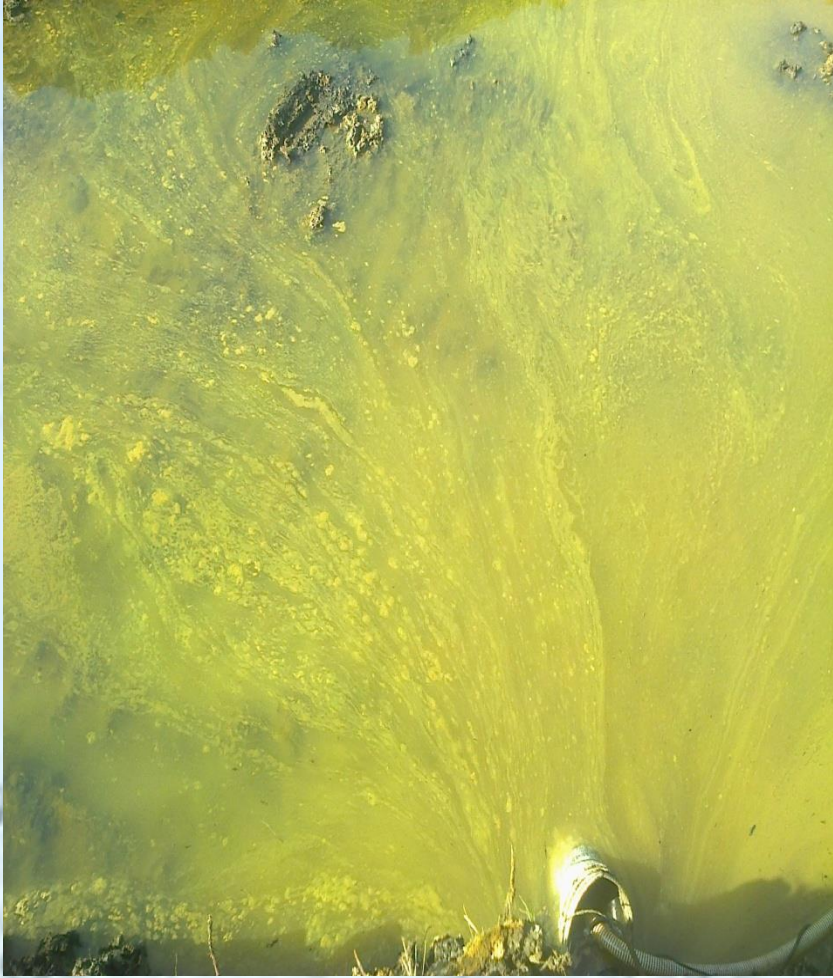
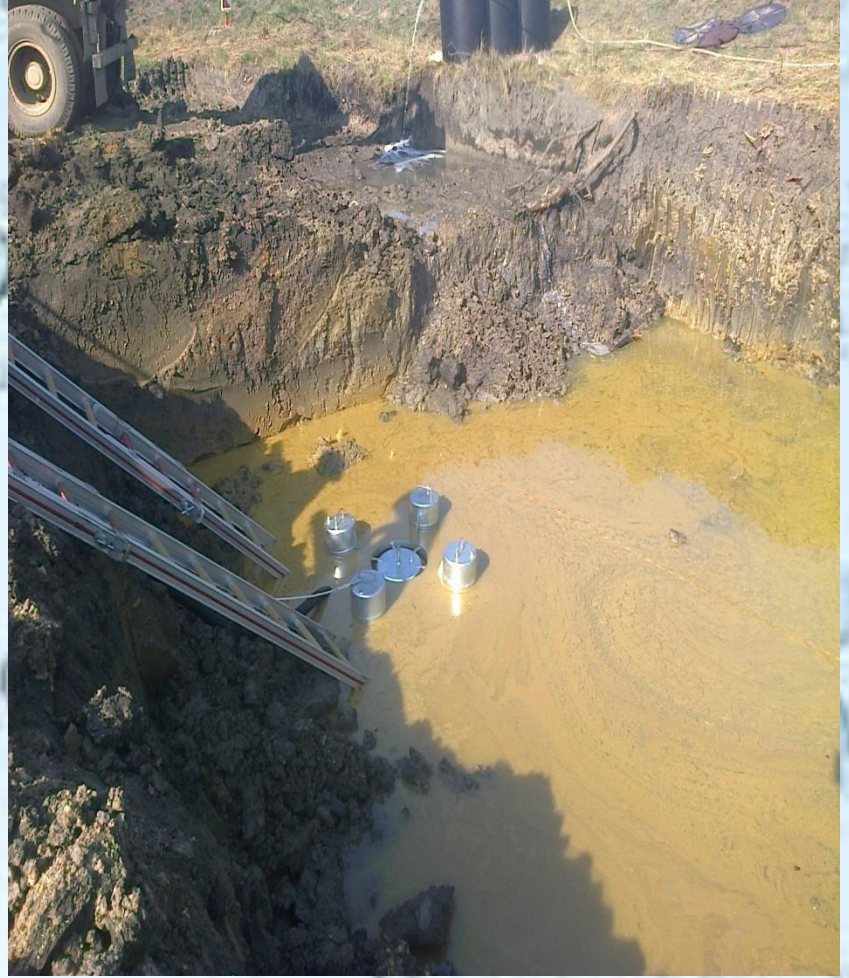
Olejový separátor REO AMOS, typ 110 je mobilné zariadenie, ktoré slúži na zber ropných látok z hladiny.

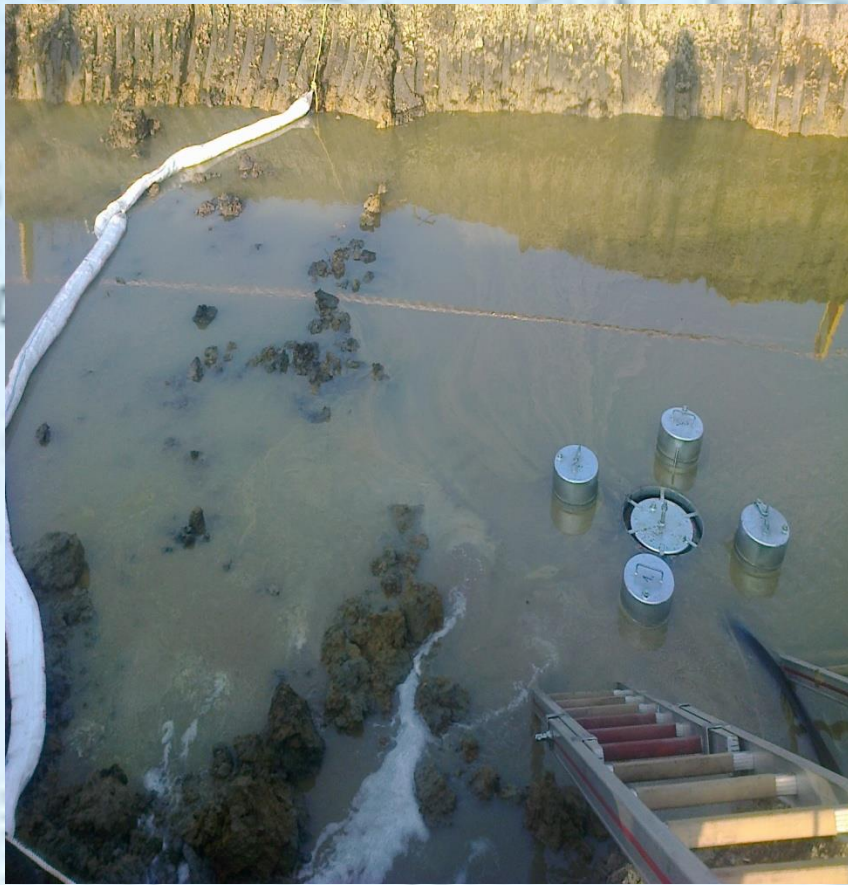
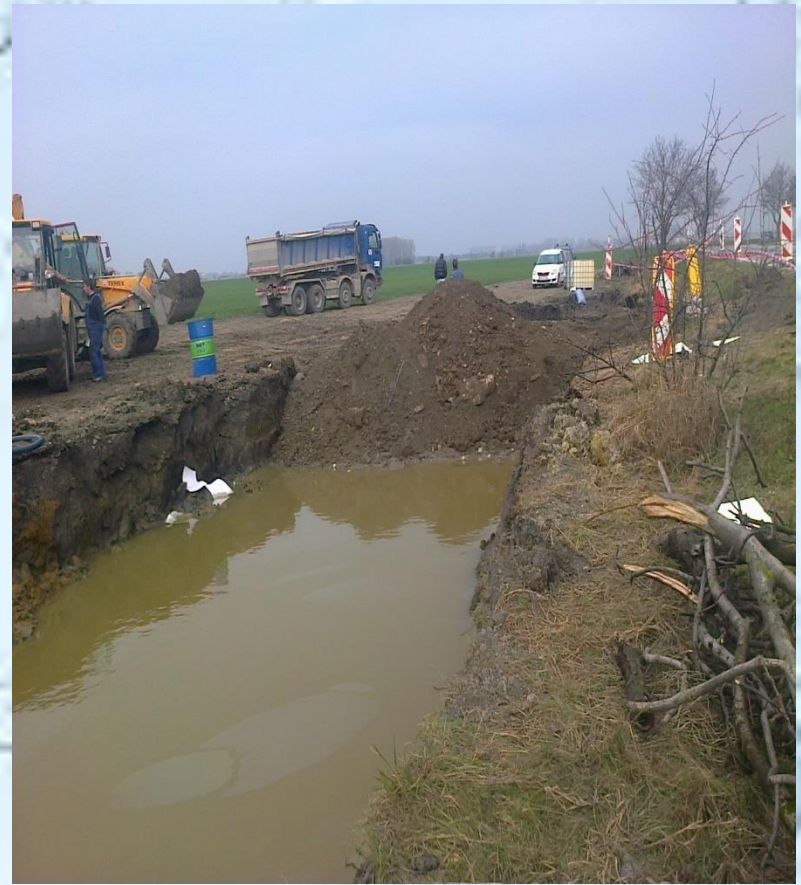
Výkopová jama bola zavezená čistou zeminou v množstve cca 450 m³ a podľa pokynov hydrogeológov bol nechán odkrytý úsek veľkosti cca 7x8 m. Na odkrytý úsek boli aplikované sorbčné podušky, ktoré absorbovali zvyšky ropných látok.

Obsah ropných látok vo vode výkopu klesol z pôvodných cez 1 000 mg/l na 2,3 mg/l. Kontrolu vyťažnosti kontaminovanej zeminy vykonali hydrogeológovia odbermi vzoriek zemín z dna a stien výkopu. Analýzy potvrdili, že sa odstránila takmer všetka kontaminovaná zemina. Kontrola sanácie podzemnej vody bola vykonaná vybudovaním monitorovacích vrtov okolo výkopu. Obsah ropných látok v podzemnej vode odobratej z nich bol pod 1 mg/l, teda pod intervenčné kritérium. Obsah nad 1 mg/l bol v podzemnej vode sondy DS-4, pod JZ okrajom výkopu a v zemine strednej časti výkopu – len NELUV – 1,12 mg/l. Záverom je teda možné konštatovať, že podstatná časť znečistenia zemín a podzemnej vody bola odstránená. Zostatkové znečistenie zemín a podzemnej vody sa bude riešiť fytoremediáciou v priebehu cca 2 rokov. Na kontaminovanom území – plocha cca 50 x 10 m bola vysiatá ďateľina, ktorej koreňový systém je schopný rozkladať ropné látky (typ alfa alfa). Kontrola úspešnosti sanácie bola overovaná odbermi vzoriek podzemnej vody z existujúcich sond a z dvoch sond, ktoré sa vybudovali vo vzdialenosti cca 50 m od výkopu v smere prúdenia podzemnej vody. Vplyv zostatkového znečistenia na životné prostredie bol posúdený analýzou rizika, ktorá bola súčasťou správy z geologického prieskumu životného prostredia.
