**Praktická aplikace**  
**geochemické reaktivní**  
**bariery**  
**na lokalitě kontaminované**  
**chlorovanými ethyleny**

- Úvodní informace a historie
- Klasické metody sanace
- Intenzifikace sanačních opatření
  - geochemická bariéra

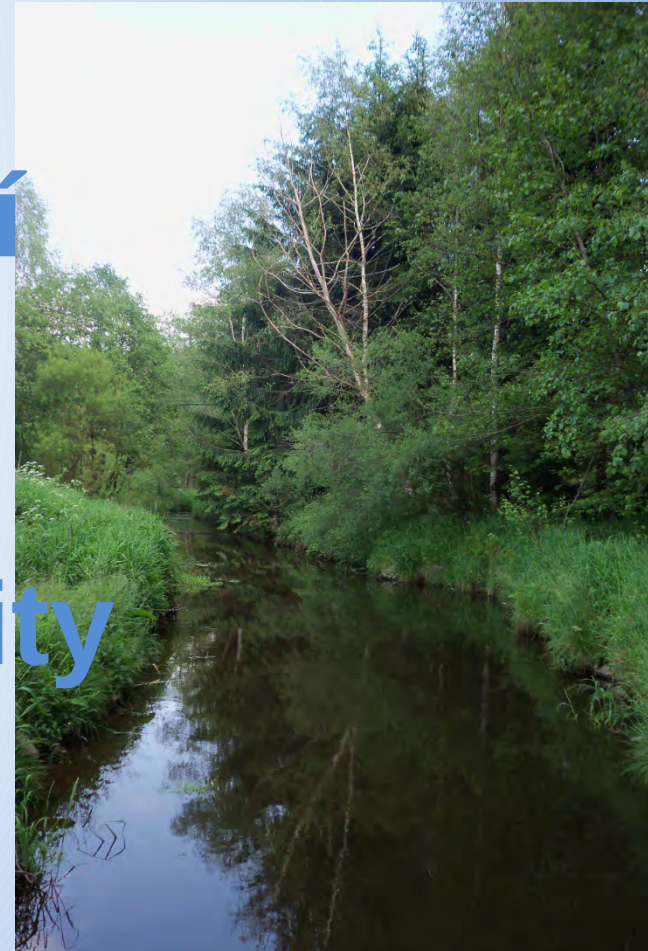
- Smlouva č. 116/95 týkající se ekologických závazků – 27. říjen 1995 o podmínkách převodu majetku státu na jiné osoby

- **Cíl sanačních prací**

- ❖ Ochrana podzemních vod  
a řeky Svratky

- **Cílové sanační limity**

- ❖ Areál podniku            1 270 µg/l

- ❖ Aluviální niva            740 µg/l

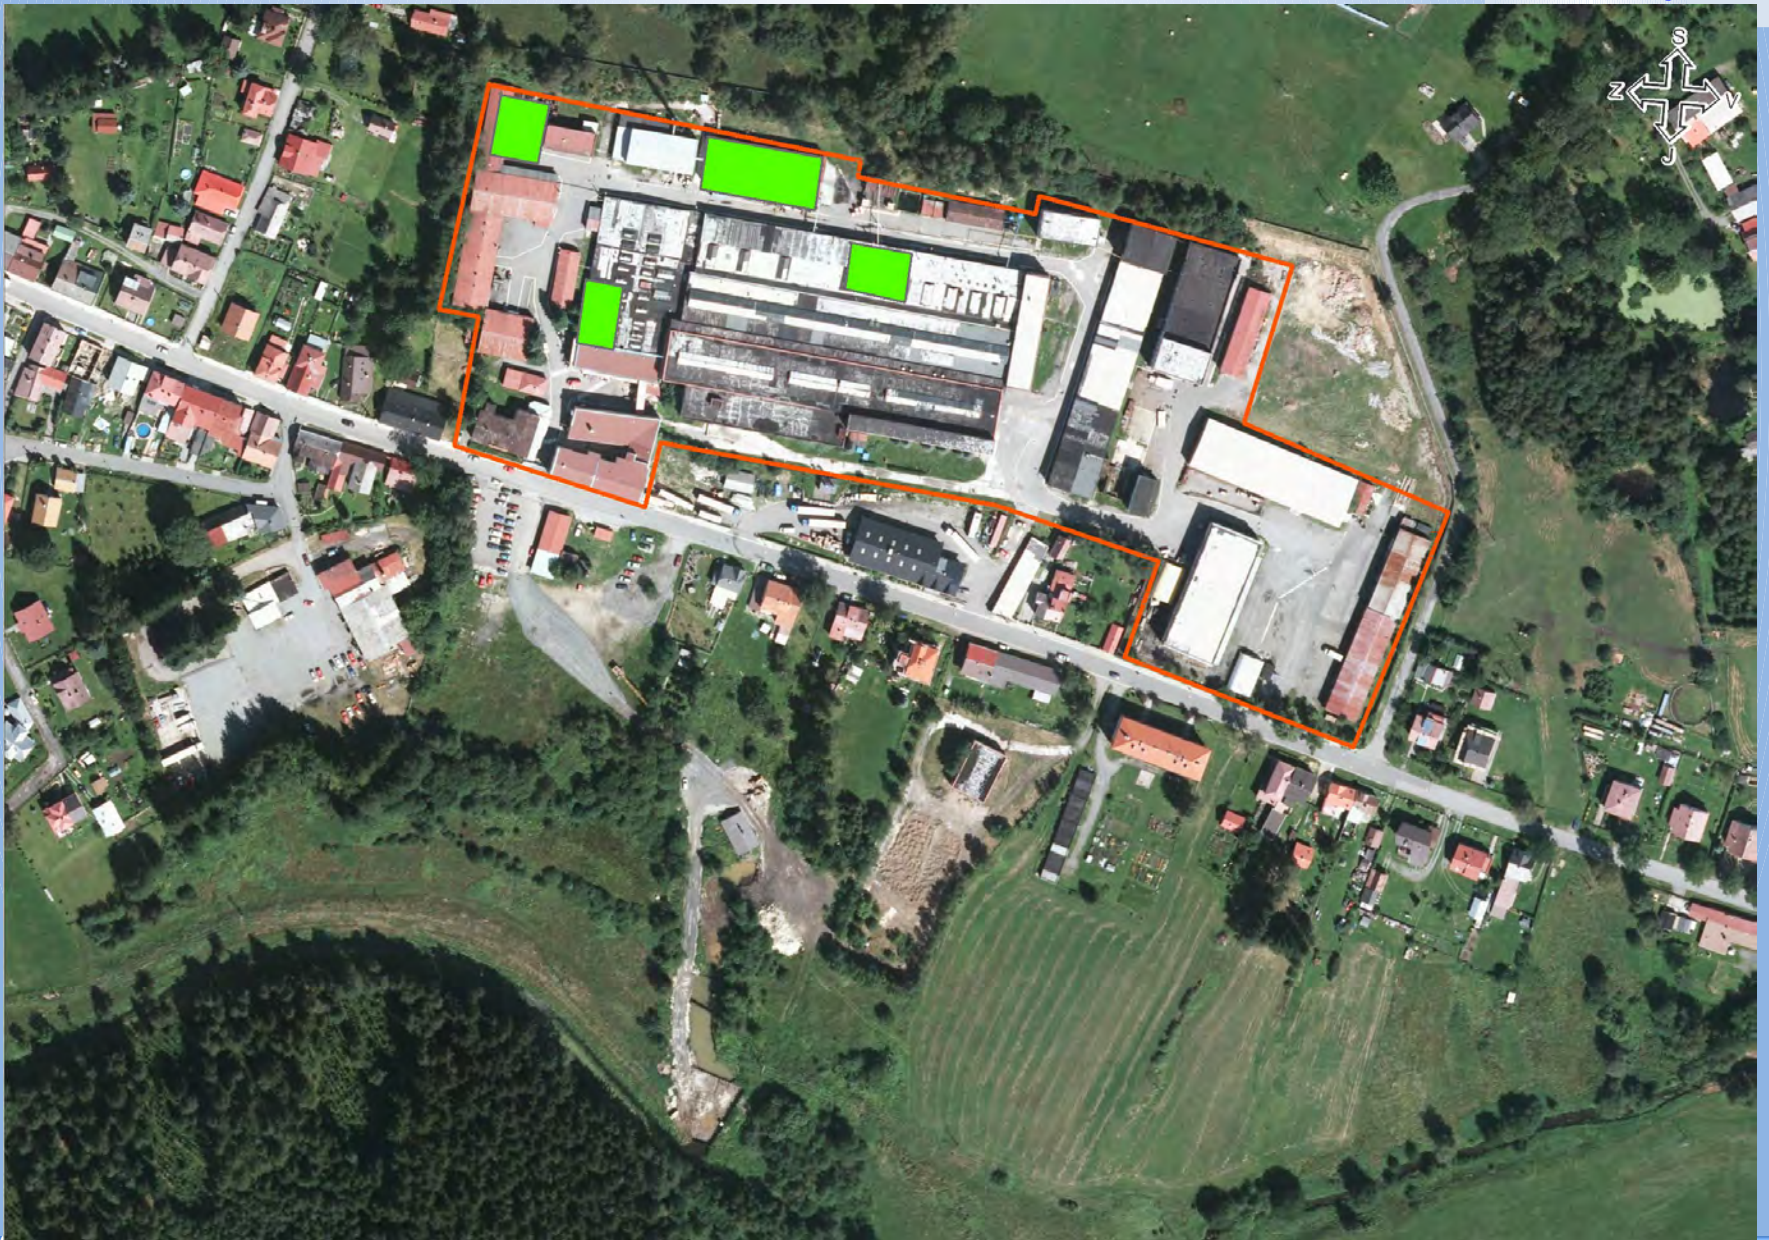
# Situace čerpaných a monitorovaných

- ❖ Odtěžba kontaminovaných zemin (1998)
- ❖ Sanace podzemních vod čerpáním (1998 až 2012)
- ❖ Ventování půdního vzduchu podpořené air-spargingem (1998 až 2012)

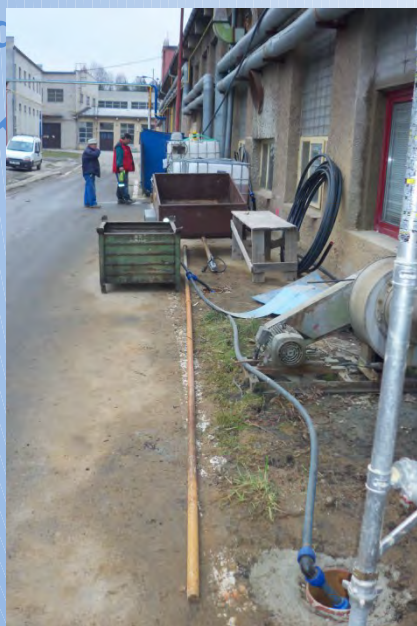
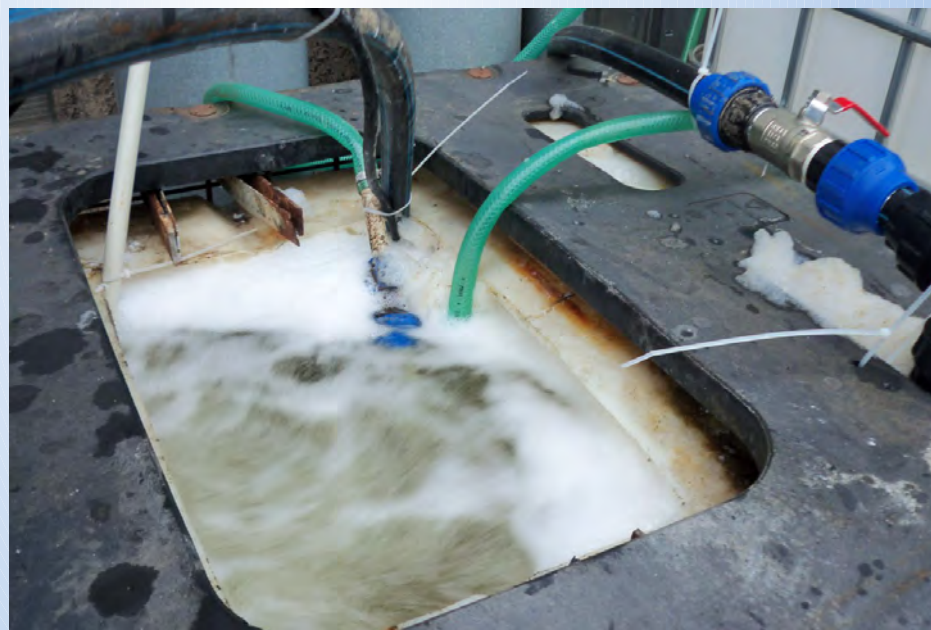
# Aplikace laktátu sodného

- Laboratorní zkoušky pufrční kapacity zemin, vsádkové testy
- Celkem použito 8,4 t kyseliny mléčné, 2,5 t NaOH v první aplikaci a 2,4 t kyseliny mléčné a 0,6 t NaOH v

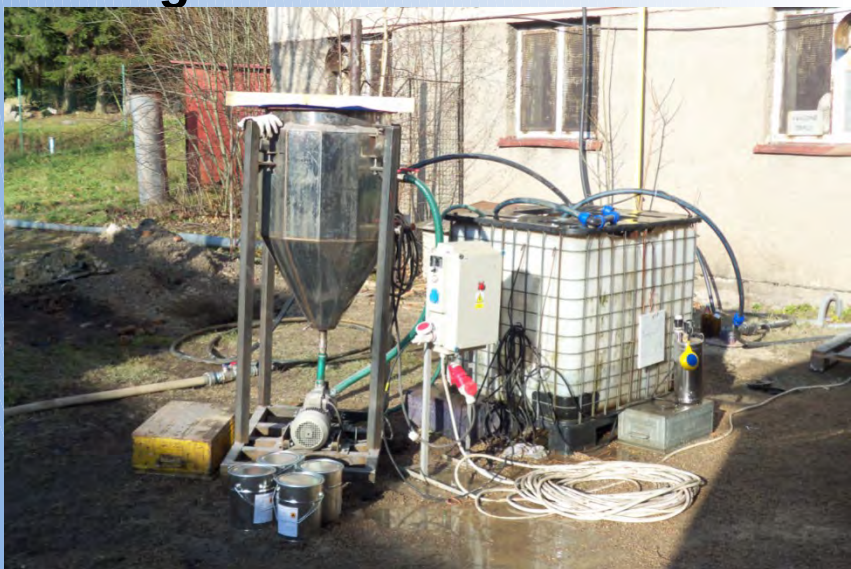
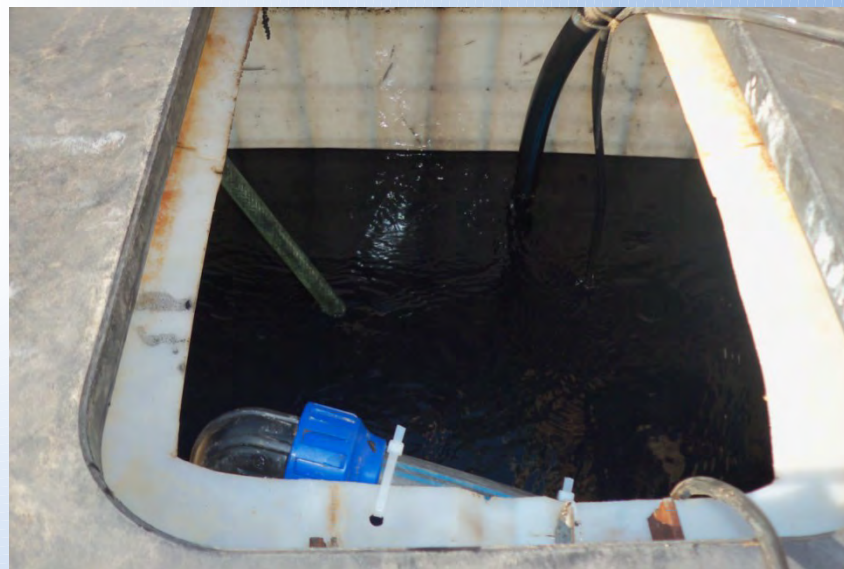
# Aplikace nanoželeza

**Celkem použito**

- 1. aplikace 540 kg NZVI NANOFERSTAR s oxidickou ochrannou slupkou,  
koncentrace – 20g/l až 27 g/l**
- 2. aplikace 380 kg kompozitu mikro a nanoželeza, koncentrace  
20 g/l**

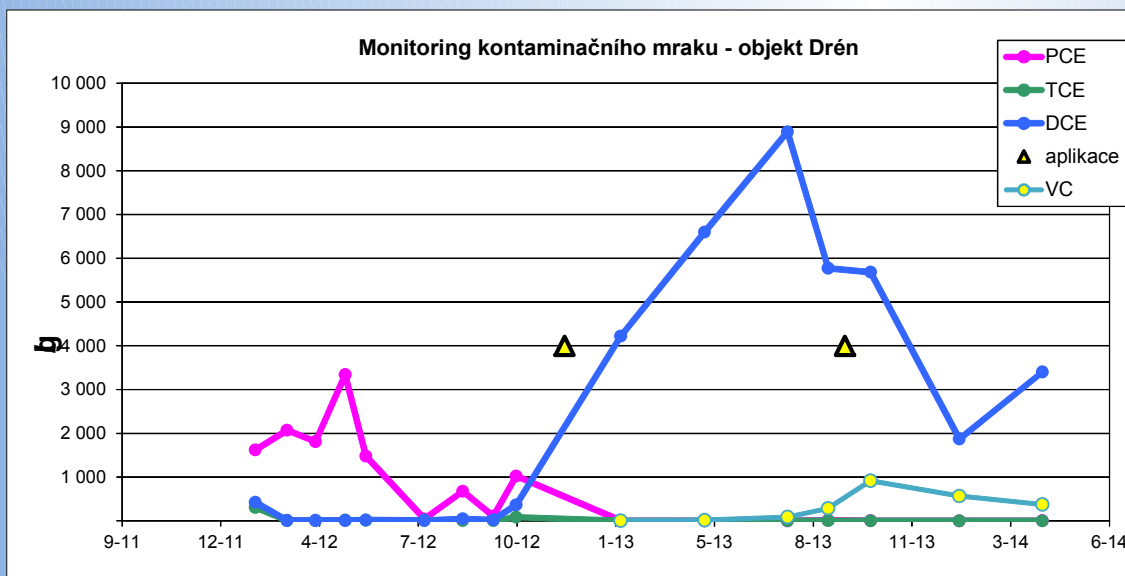
Odtoková zóna z podloží výrobní haly nepřístupné pro sanační zásah. Rozptýlený laktát degraduje PCE na DCE a částečně VC. Dochází ke kulminaci hodnot cca 8 měsíců (DCE) a 11 měsíců (VC) po aplikaci. Zvýšený bilanční tok CIE je způsoben odstavením čerpání i vyšší mobilitou DCE. Kontaminant je zachycen geochemickou bariérou.

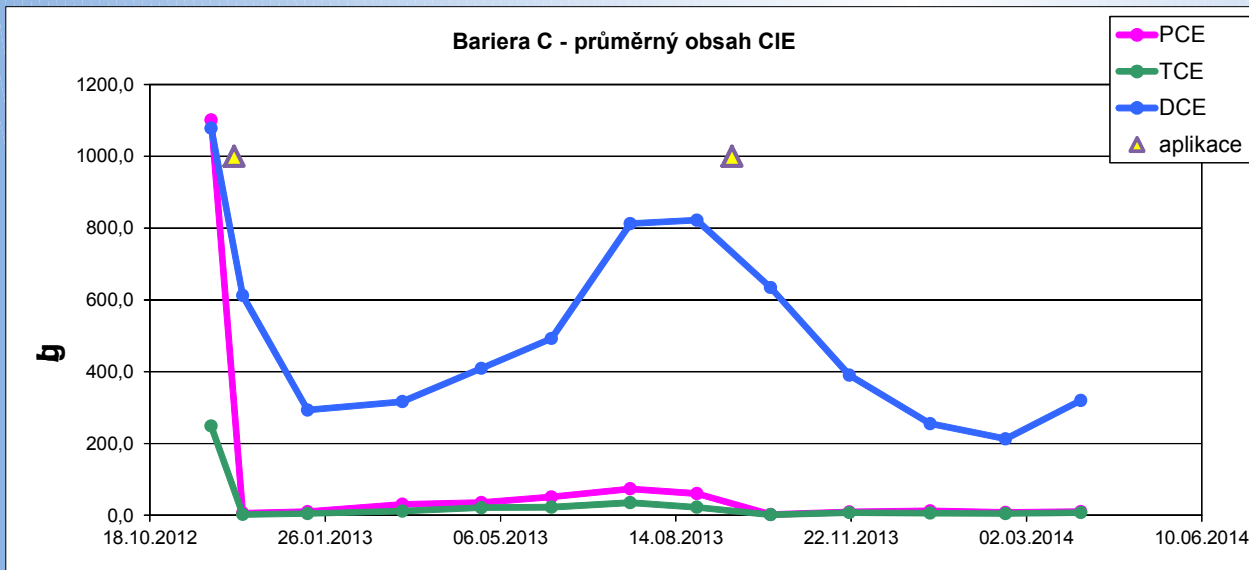
Na vývoji koncentrací na Barieře C lze demonstrovat rozdílnou reaktivitu nZVI (1. aplikace) a kompozitu mikro a nanoželeza. Náběh reaktivity po 2. aplikaci je pozvolnější, avšak snížení koncentrací je hlubší. Postupně se snižuje i nátok kontaminace z 10 mg/l (červen 2013) na cca 4 mg/l. <http://www.ekomonitor.cz>
