SLOVENSKO-ČESKÁ KONFERENCIA  
Znečistené územia 2019

## PRŮZKUM EKOLOGICKÉ ZÁTĚŽE VE VYBRANÝCH LOKALITÁCH V HRADCI KRÁLOVÉ

Objednatel: Statutární město Hradec Králové  
Doba řešení projektu: 2017 – 2018  
Číslo projektu: CZ.05.3.24/0.0/0.0/16\_036/0002558

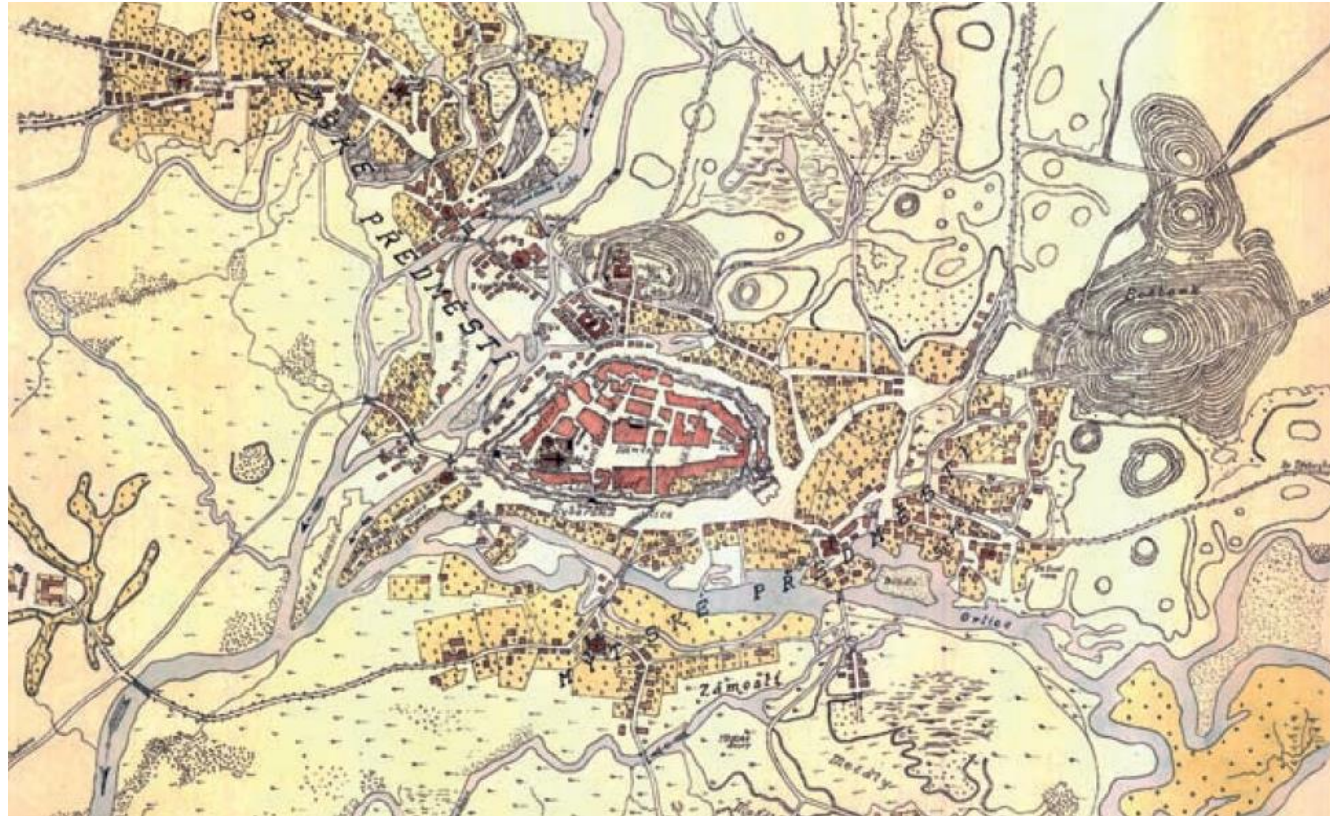
Ve starých mapách byla zakreslena koryta řek před zregulováním s množstvím ramen a dvěma potoky. Stav zachycuje situační mapa, stav cca v 16. srtoletí (převzato Povodí Labe 2007). V horní části obrázku je patrný posun současného koryta Labe k východu o řádově desítky metrů.

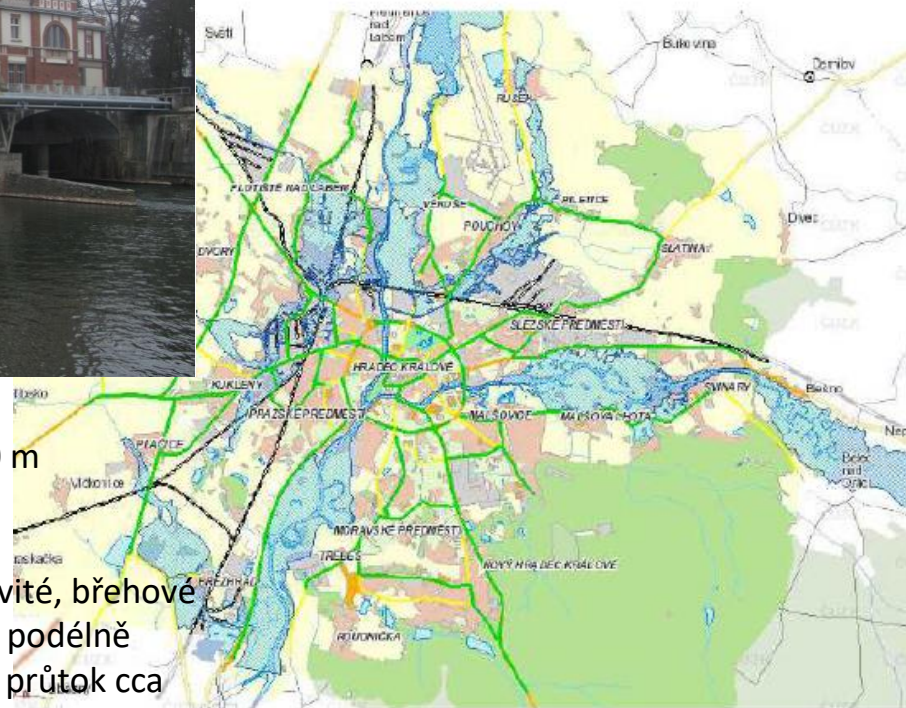
Labská vodní elektrárna Hučák leží cca 350 m nad soutokem Labe a Orlice

Koryto Labe je v příčném řezu lichoběžníkovité, břehové hrany mají proměnlivou výšku, místy je tok podélně ohrazován. Kapacita koryta je na cca Q20 – průtok cca 350 m<sup>3</sup>/s. Průtok Q50 je 416 m<sup>3</sup>/s, Q100 = 468 m<sup>3</sup>/s. V případě vyšších průtoků (nad Q20) dojde k vyběření na levý břeh – prostor Správců.

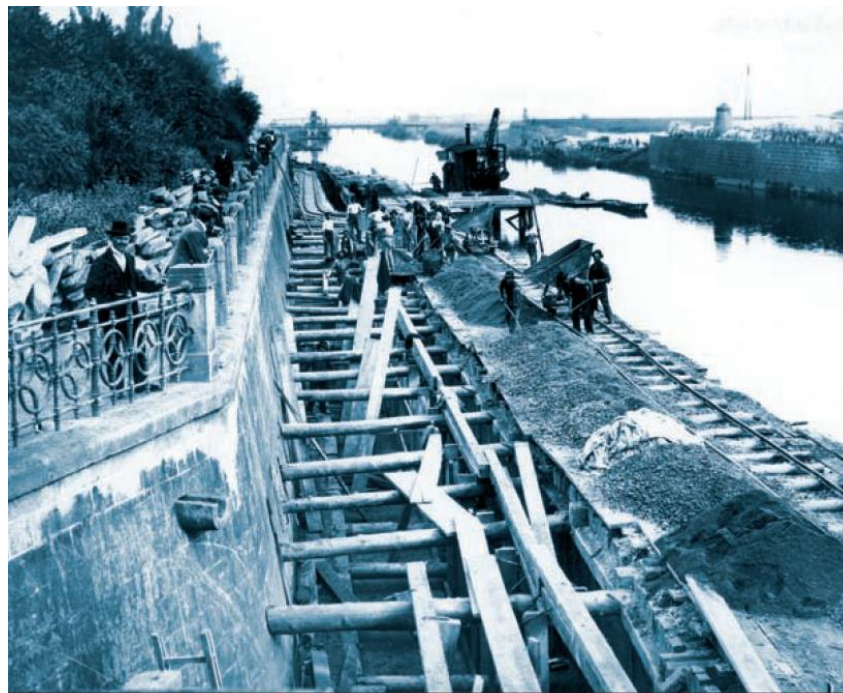
Zajišťovací práce levé nábrežní zdi nad Pražským pevnostním mostem (1908)

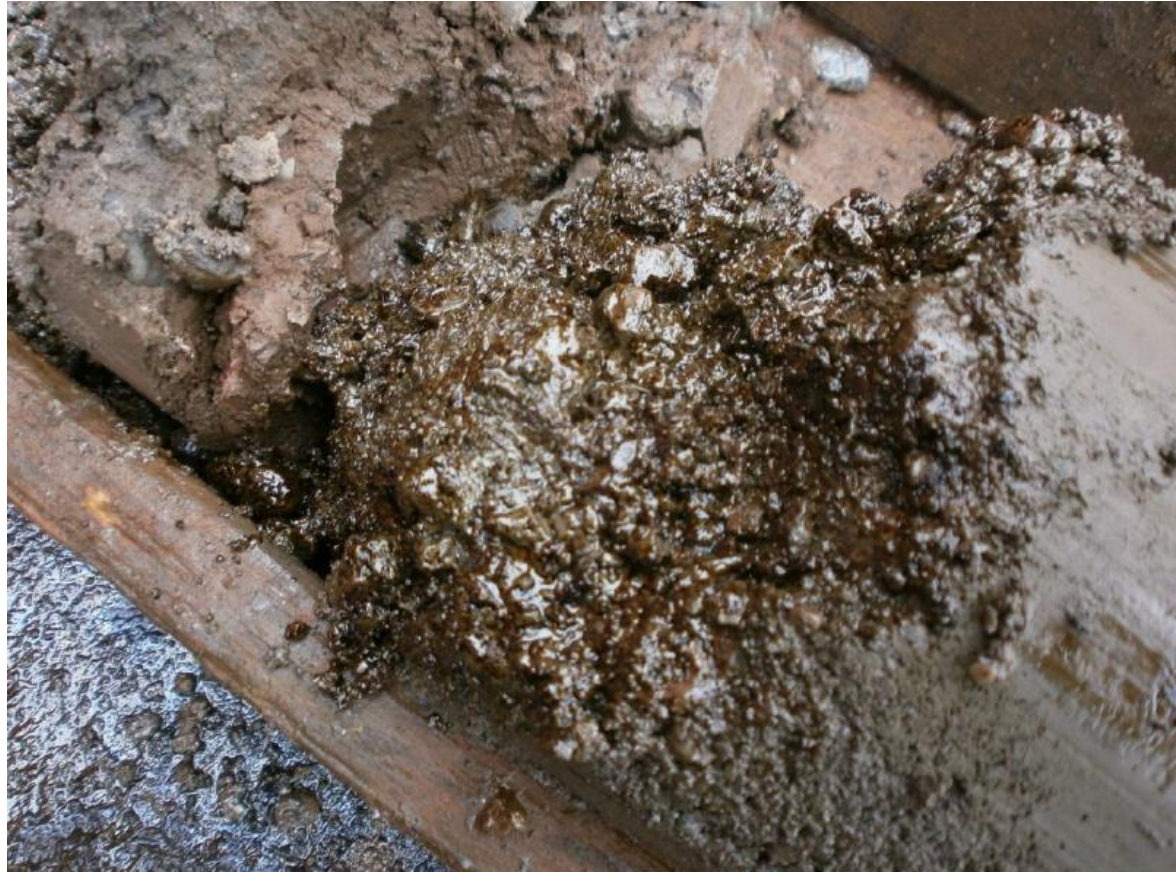
přítomnost kontaminace ve zdroji

HPV-3, kontaminace při bázi kvartéru – detail, sensorická kontaminace do 1,6 m

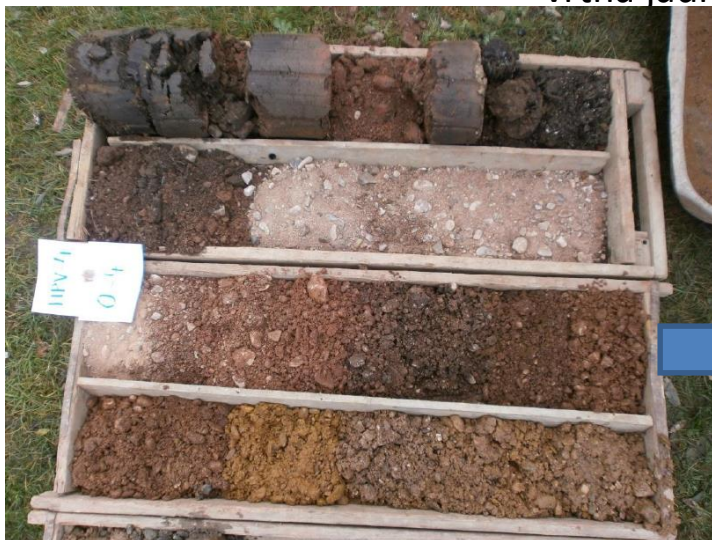
0-4 m

# Výsledky průzkumných prací vrtná jádra
