# SANACE STARÉ EKOLOGICKÉ ZÁTĚŽE – SKLADU PESTICIDŮ V BORŠOVĚ U KYJOVA

Ondřej Urban, Jiří Kopáč, Jan Kukačka,  
Daniel Světlík, Jan Vaněk

# Stará ekologická zátěž spol. NAVOS v Boršově u Kyjova

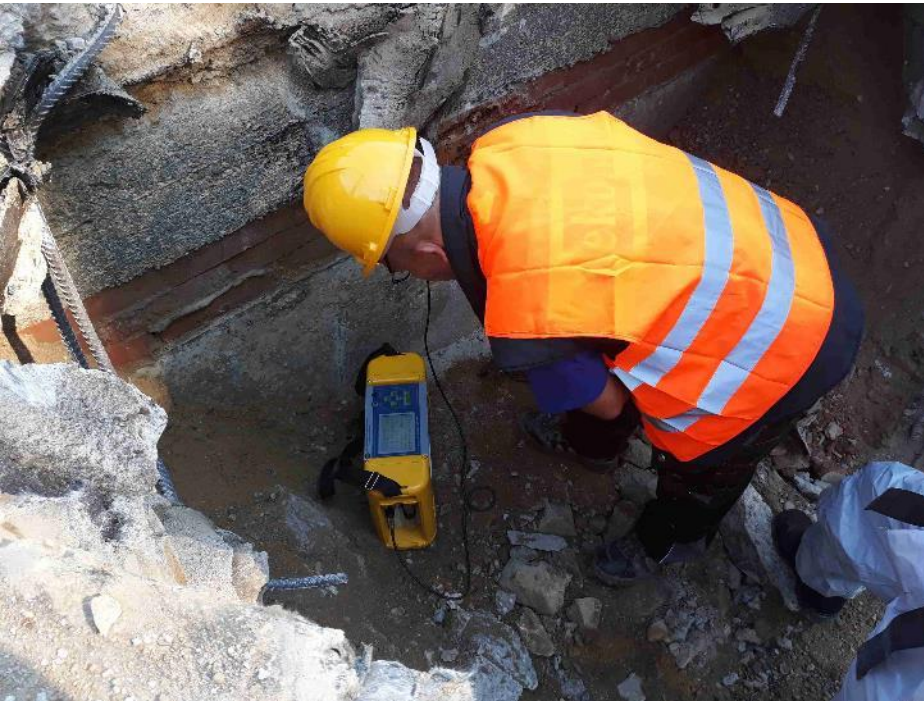
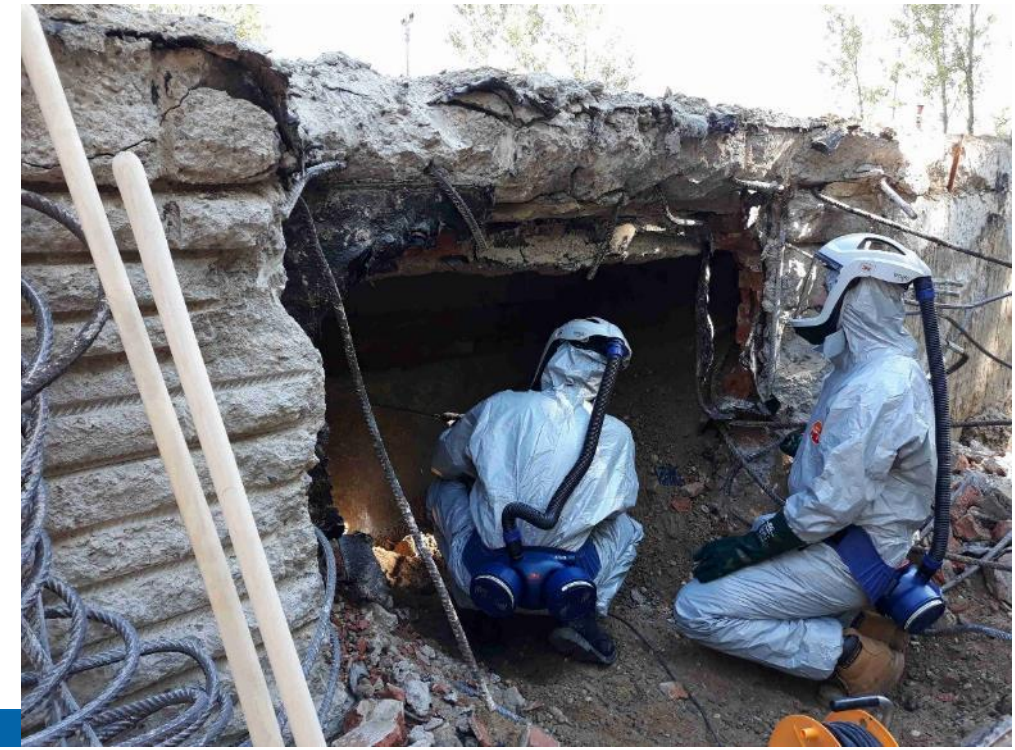
## Úvodní rekognoskace

- Úvodní monitoring kvality ovzduší uvnitř uložště
  - terénní stanovení koncentrace CH<sub>4</sub>, HCN, NH<sub>3</sub>, H<sub>2</sub>S, C<sub>x</sub>H<sub>y</sub>, CO<sub>2</sub>, CO a O<sub>2</sub>
  - odběr vzorků vzdušnin a respirabilní frakce prachu PM<sub>10</sub>, analýza obsahu kyanovodíku, pesticidů (organochlorované pesticidy, triazinové pesticidy a látky skupiny kyselých pesticidů)
- prohlídka vnitřního prostoru uložště mikrokamerou

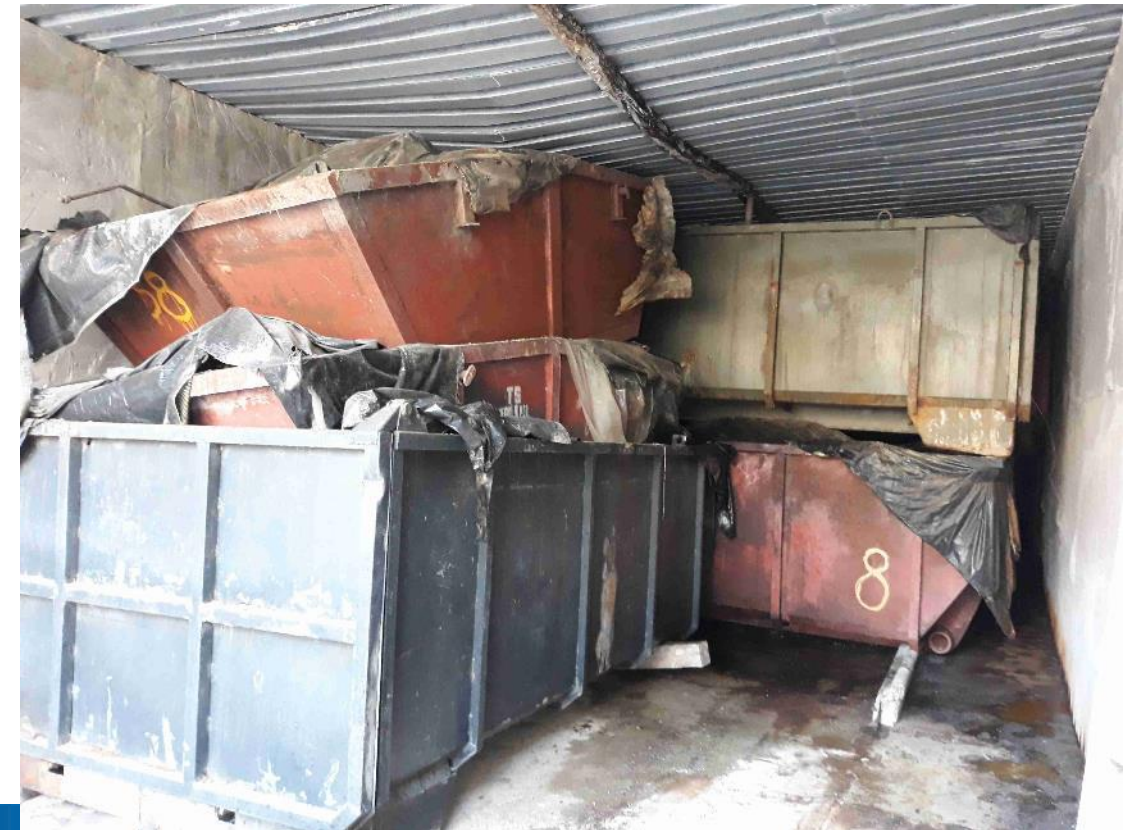
## Výsledky úvodní rekognoskace

Laboratorní analýzy vzdušnin a respirabilní frakce:

- nad limitem detekce atrazin, prometryn, MCPA a MCPP
- zjištěné koncentrace  $< 1 \mu\text{g}/\text{m}^3$
- nebylo zjištěno překročení přípustných expozičních limitů, avšak s ohledem na riziko inhalace/ingesce polétavého prachu uvnitř úložiště při překládce NO nezbytné použití předepsaných OOPP

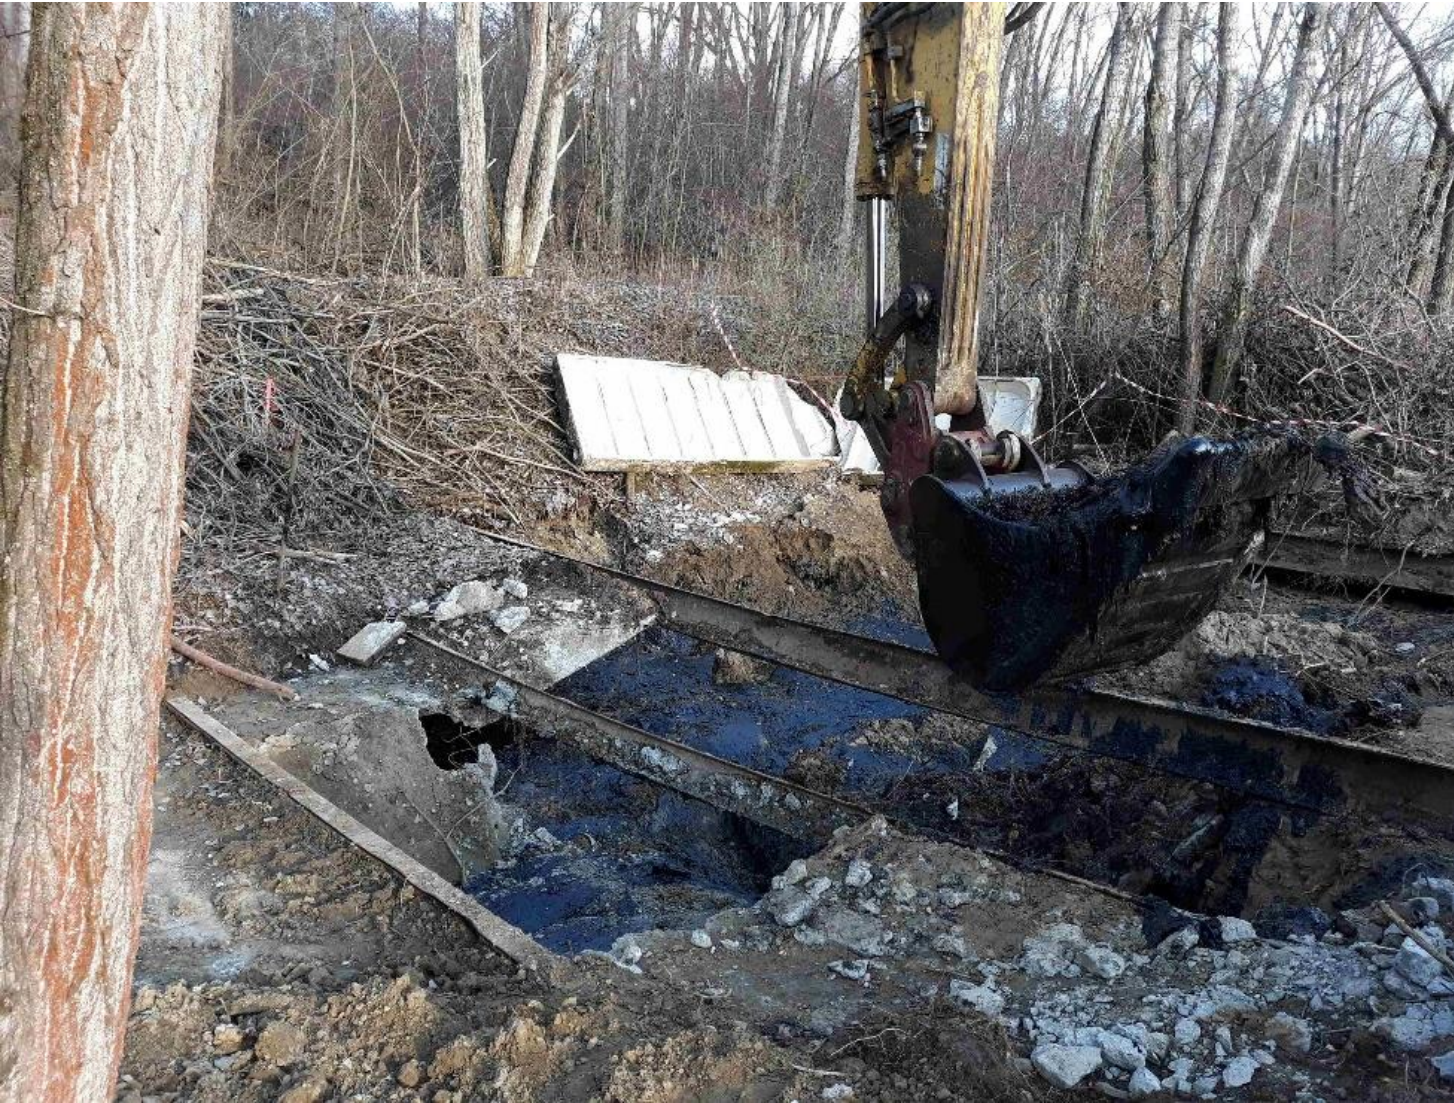
# Odvoz a odstranění uhelných dehtů (274 tun)

Parametr	Jednotka	Dehet
TOC	mg/kg suš.	847 900
FNI	mg/kg suš.	70 885
C <sub>10</sub> -C <sub>40</sub>	mg/kg suš.	16 000
suma PAU (12)	mg/kg suš.	3 180

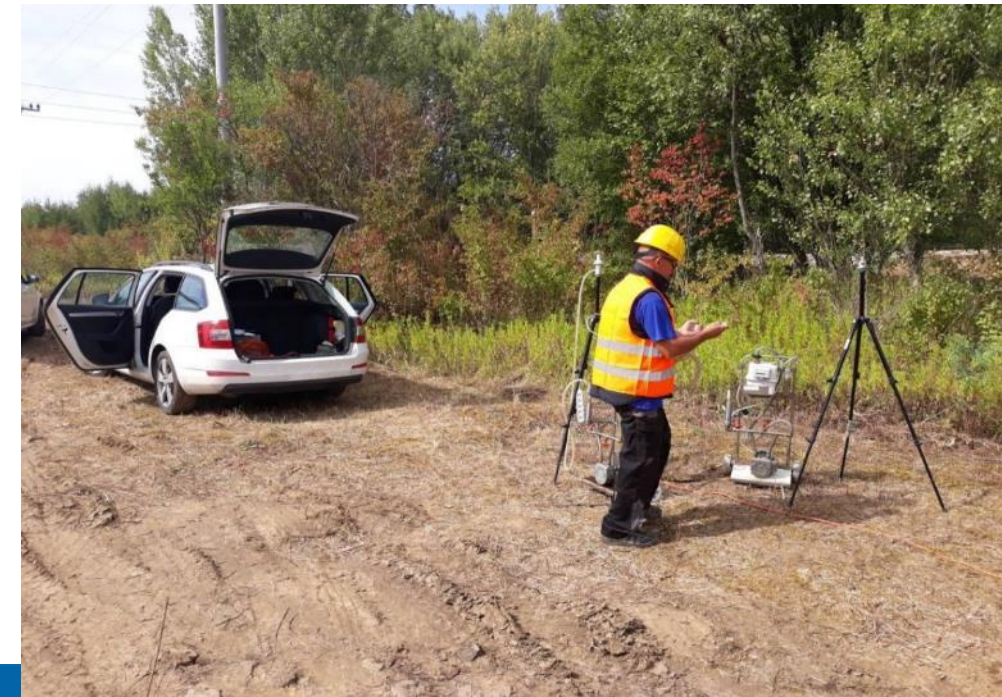
## Monitoring kvality vnějšího ovzduší a pracovního prostředí

- odběry vzorků vzdušnin a respirabilní frakce prachu PM10 - analýza obsahu kyanovodíku, pesticidů (organochlorované pesticidy, triazinové pesticidy a látky skupiny kyselých pesticidů)
- Terénní stanovení koncentrace CH<sub>4</sub>, HCN, NH<sub>3</sub>, H<sub>2</sub>S, C<sub>x</sub>H<sub>y</sub>, CO<sub>2</sub>, CO a O<sub>2</sub>

Datum	Kolo monitoringu	Atrazin (μg.m <sup>-3</sup> )	Prometryn (μg.m <sup>-3</sup> )	Ba (μg.m <sup>-3</sup> )	PM <sub>10</sub> (μg.m <sup>-3</sup> )
5. 10. 2018	1. (referenční)	<0,012	<0,012	<0,02	45,4
17. 10. 2018	2.	0,020	0,015	0,026	49,8
31. 10. 2018	3.	<0,012	0,023	<0,02	53,2
14. 11. 2018	4.	<0,012	<0,012	<0,02	56,6
27.11.2018	5.	<0,012	<0,012	<0,02	29,0
13. 2. 2019	6.	<0,012	<0,012	<0,02	45,1
