Sanácia  
environmentálnej  
záťaže v elektrárni  
Nováky – lokalita  
Zemiansky potok

Piešťany

Jún 2019

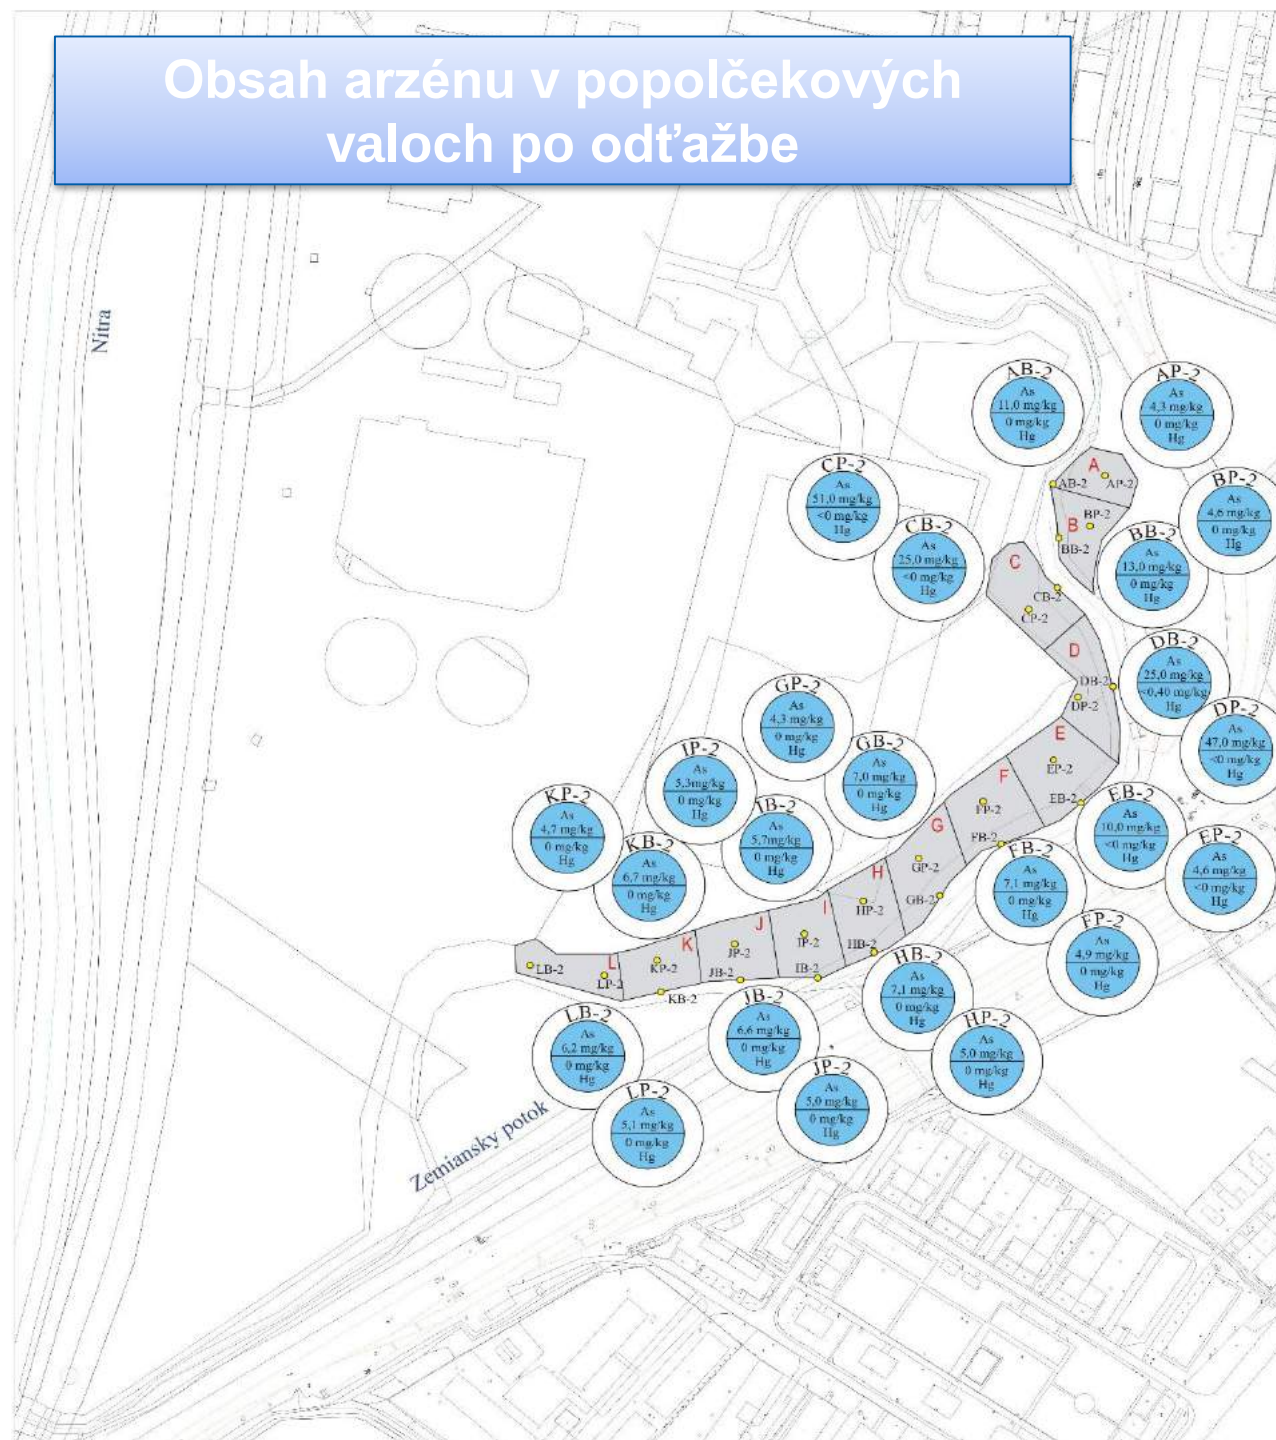
## Obsah arzénu v popolčkových valoch po odt'ažbe

| | Pred<br>sanáciou<br>mg/kg | Po<br>sanácii<br>mg/kg |
| C max | 1 382 | 51 |
| C priemer | 666 | 12 |
| C limit | 140 | |

**Celkom odt'aženého materiálu  
z valov: 30 436 t**
