**ZNEČISTENIE ÚZEMÍ spôsobené
mimoriadnym zhoršením vôd
19.06. - 21.06.2019
Piešťany**

Mimoriadne zhoršenie kvality vôd (MZV) na vodnom toku Trnávka

RIEŠENIE MZV, DOPRAVNÁ NEHODA - DOLNÉ SALIBY

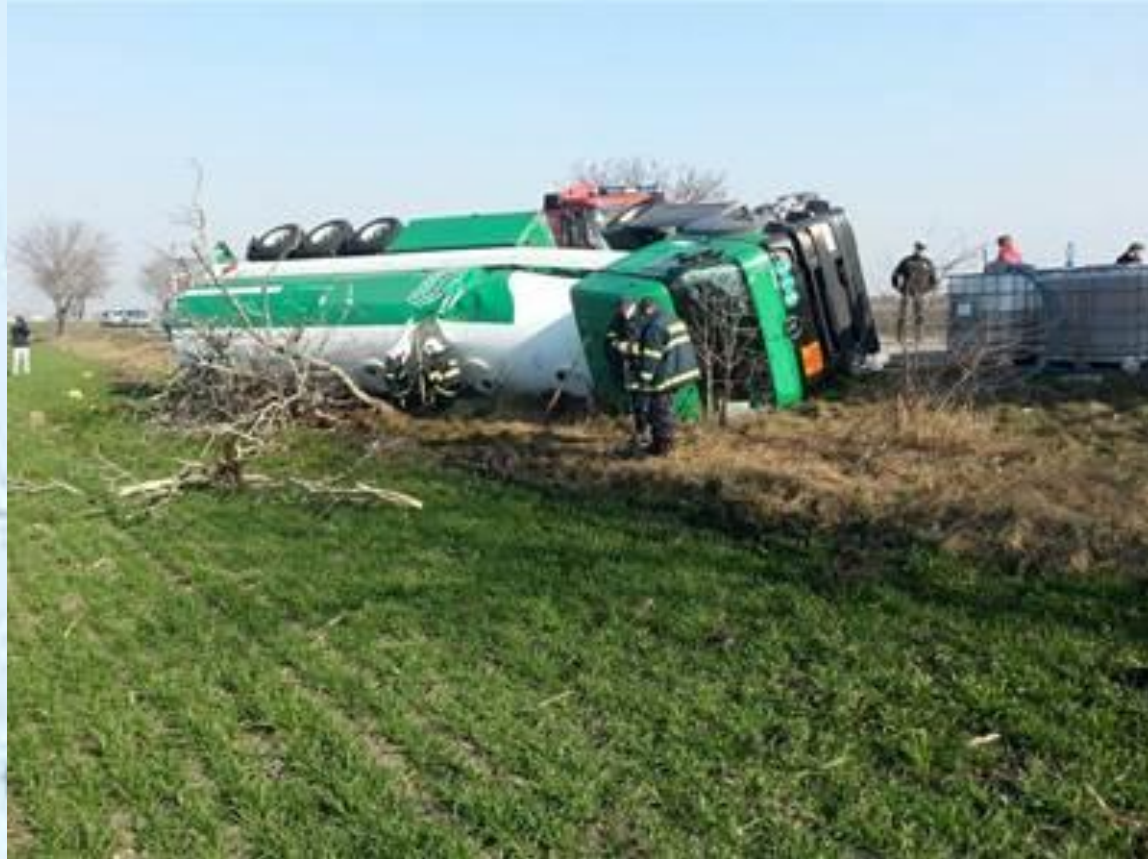
MZV nahlásili SP Nitra OIOV inšpektori OIOV Bratislava. V hlásení uviedli, že na ceste medzi obcami Dolné Saliby a Kráľov Brod, došlo k dopravnej nehode kamióna. Pri nehode sa poškodila cisterna a do okolia unikla motorová nafta. Inšpekcia riešením MZV zistila, že na terén uniklo 14 135 litrov motorovej nafty.
