# SANÁCIA ENVIRONMENTÁLNEJ ZÁŤAŽE

## DK (1811) / DOLNÝ KUBÍN – SKLÁDKA PO - STARÁ (SK/EZ/DK/1811)

ZNEČISTENÉ ÚZEMIA - Poprad september 2023

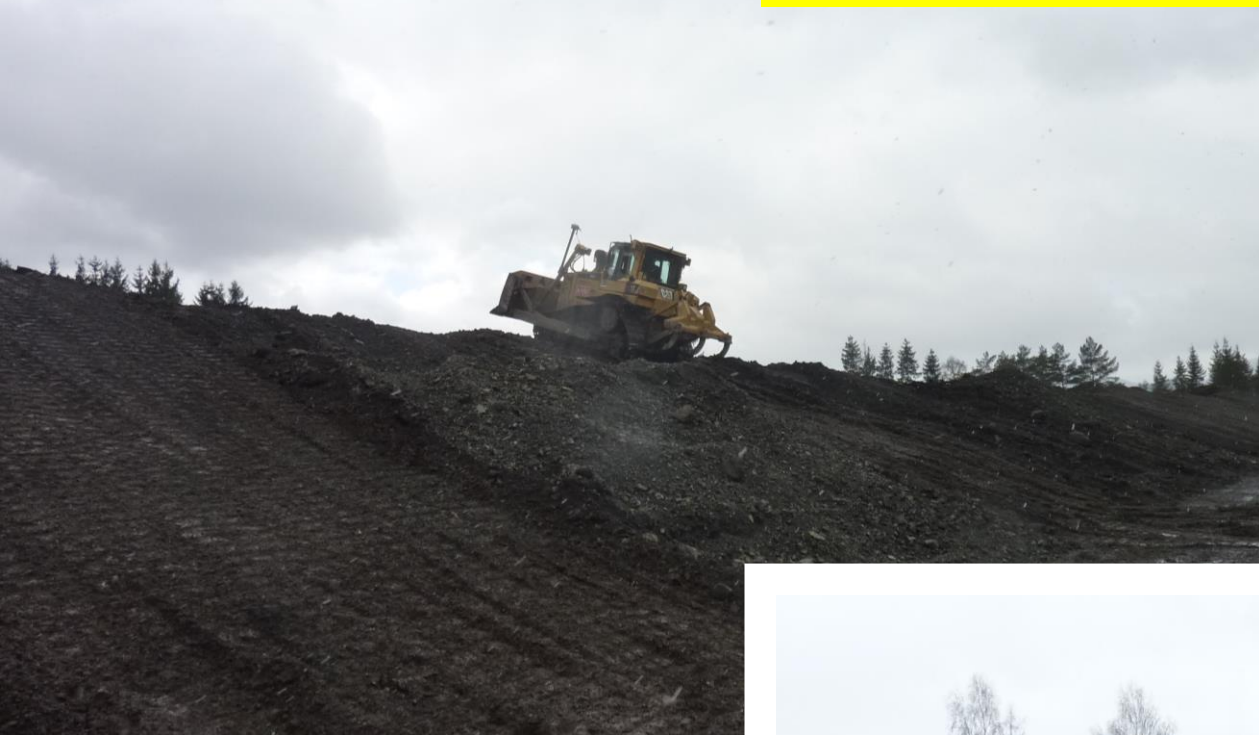
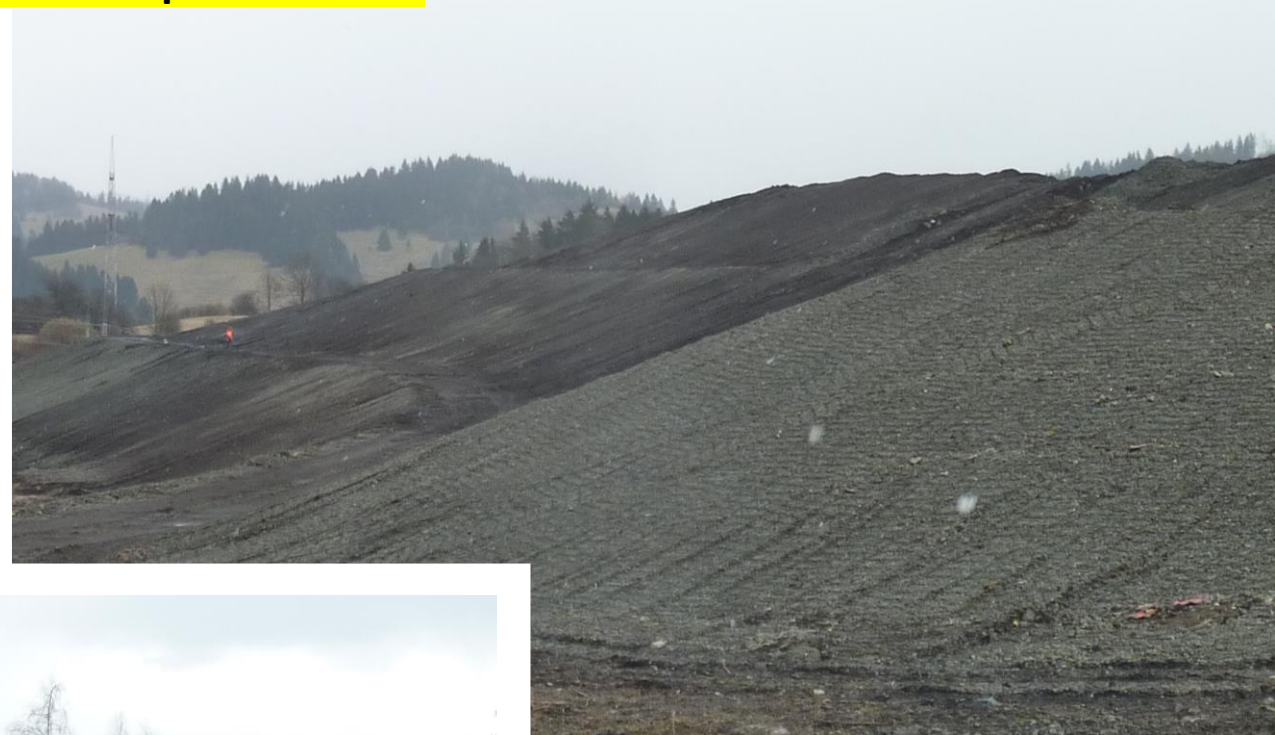
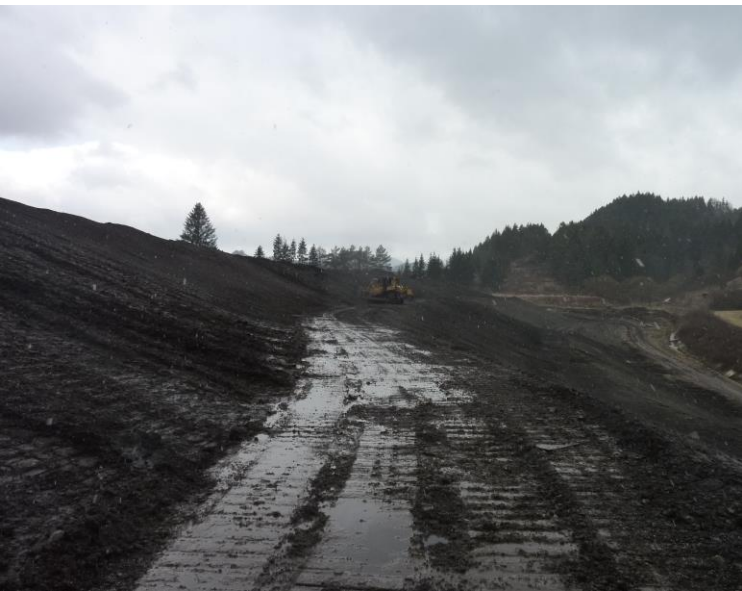
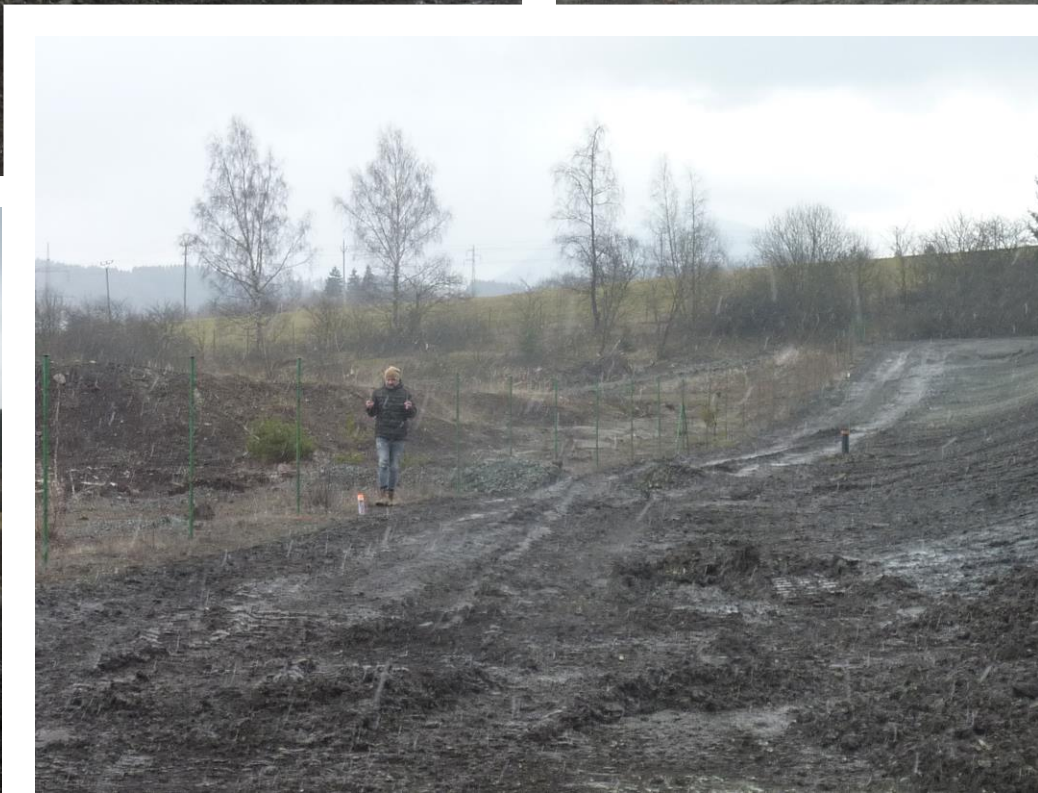
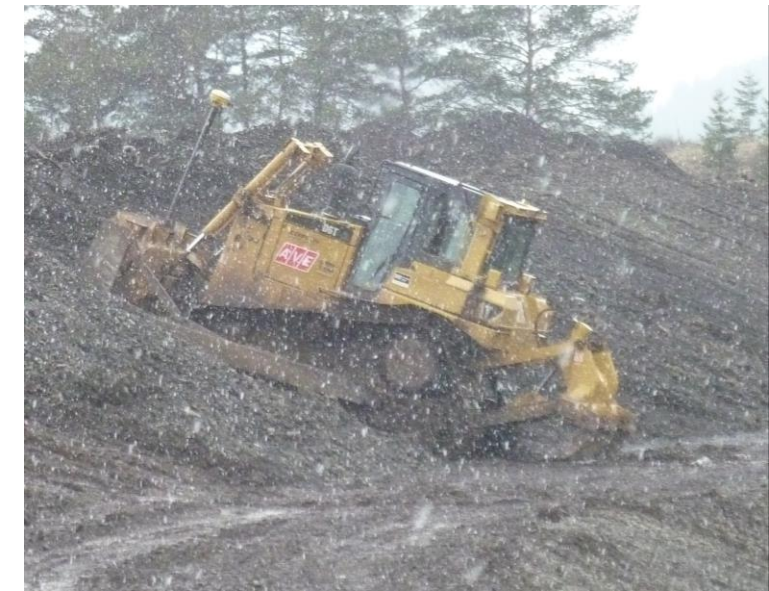
# SANAČNÉ PRÁCE 2019 – 2022 – Príprava územia

- Odstránenie náletov a vyčistenie plochy, odstránenie humusovej vrstvy
- Hrubé terénne úpravy príjazdu ku spodnej časti skládky
- Terénne úpravy a modelovanie konečného tvaru terénu
- Krycia vrstva pod izoláciu

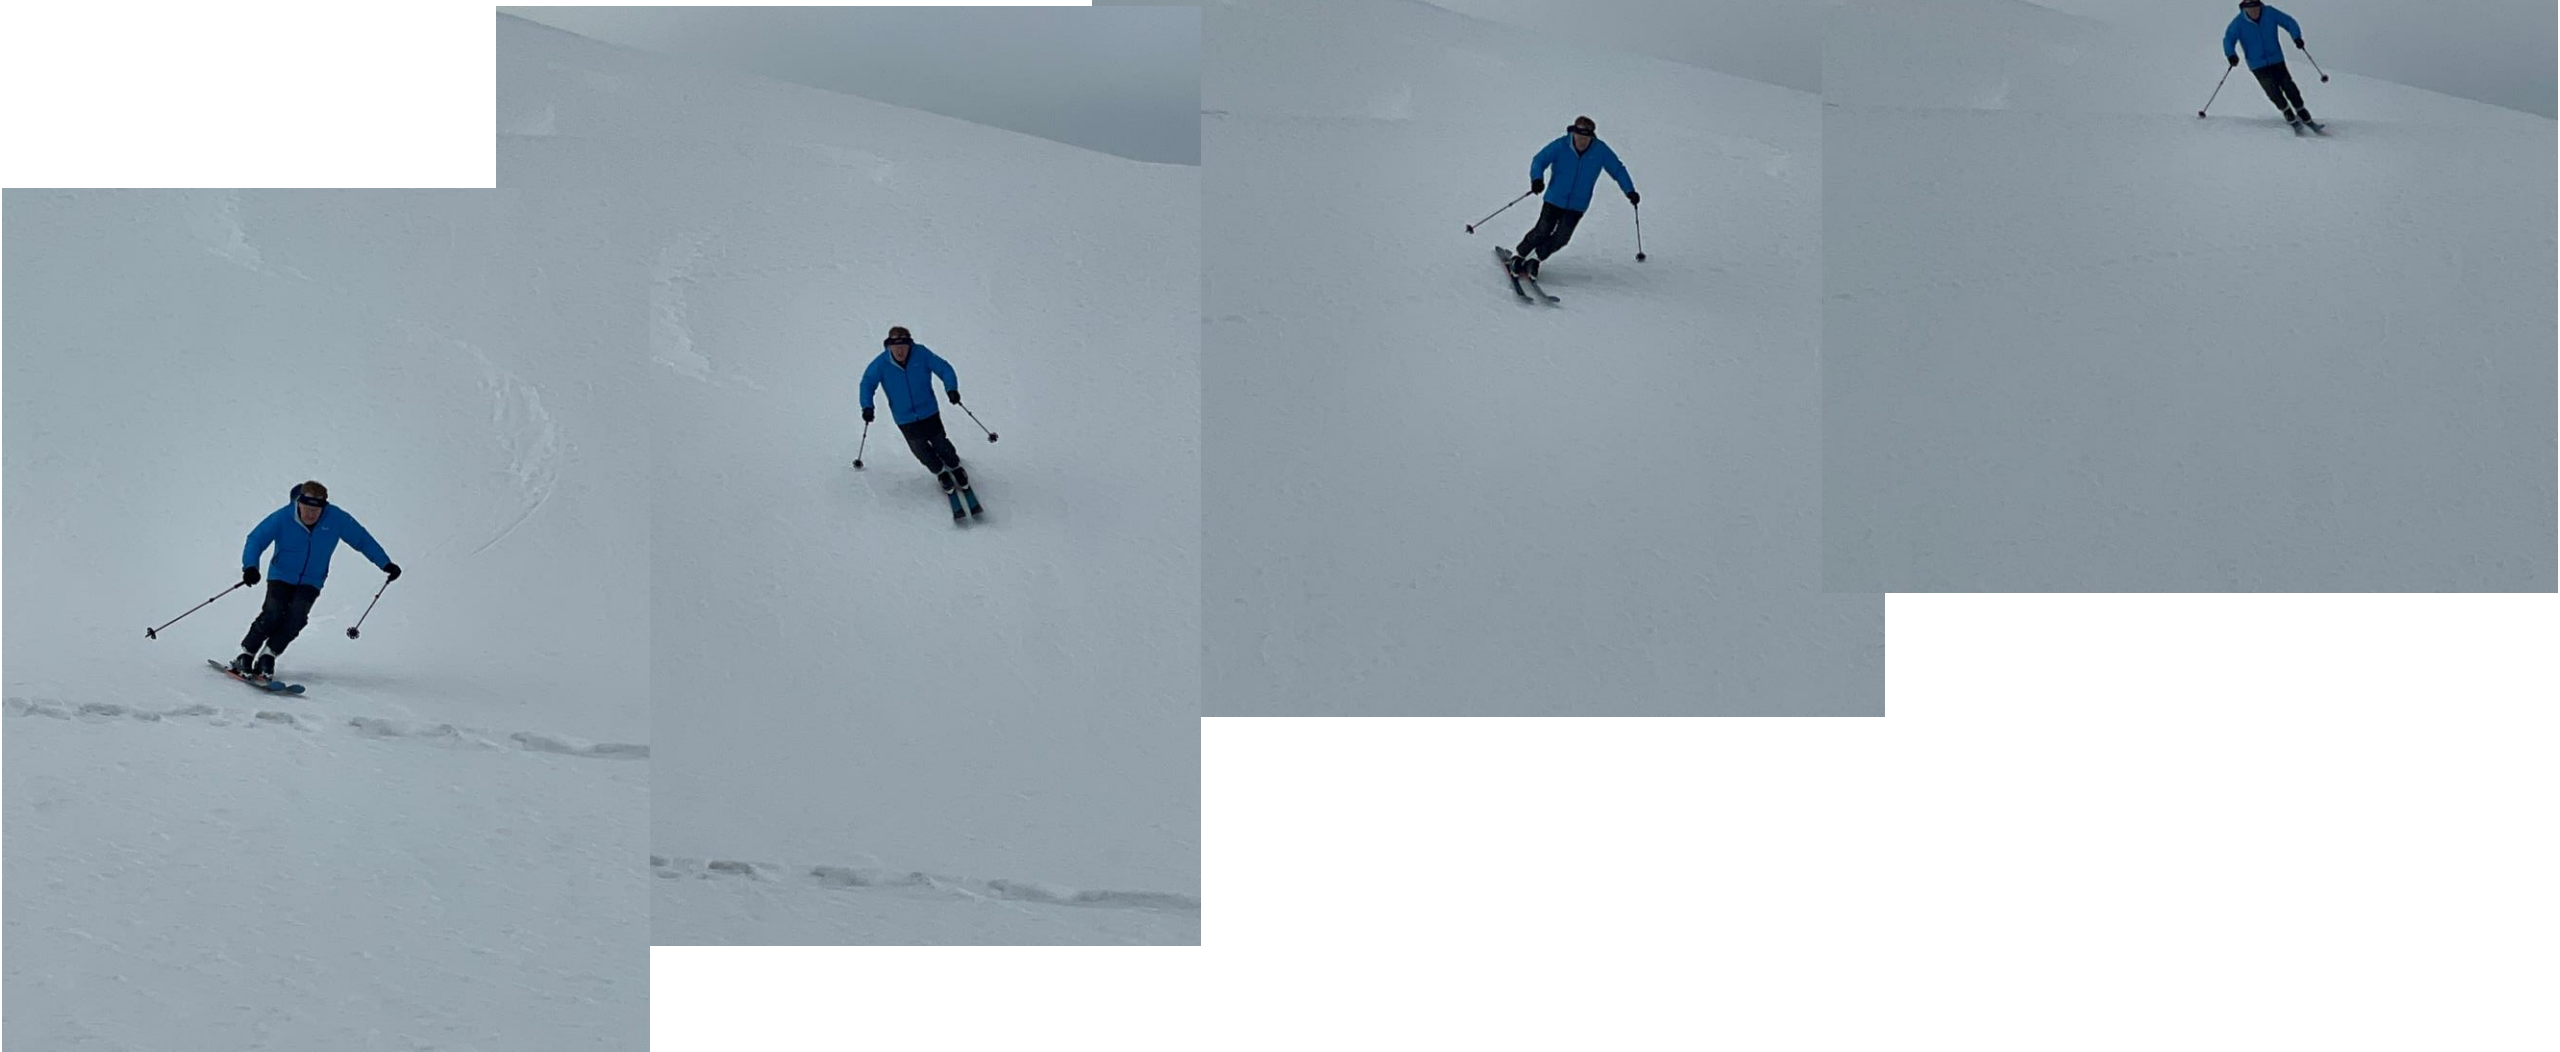
**SANAČNÉ PRÁCE 2019 – 2022 – Príprava územia – testovanie terénnych úprav a modelovania konečného tvaru terénu**

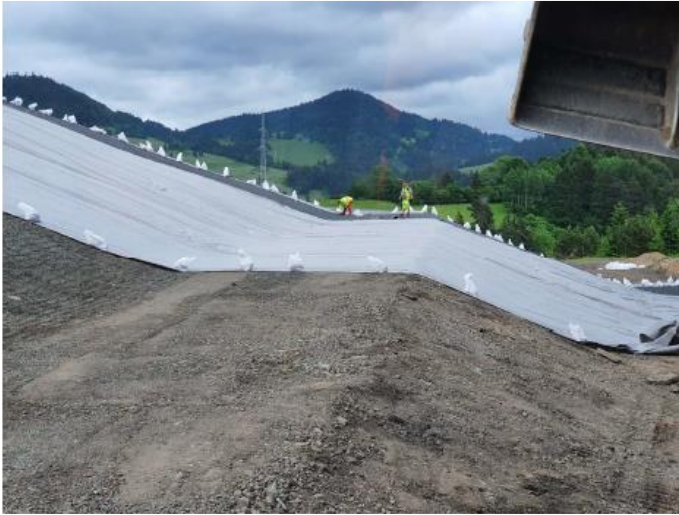
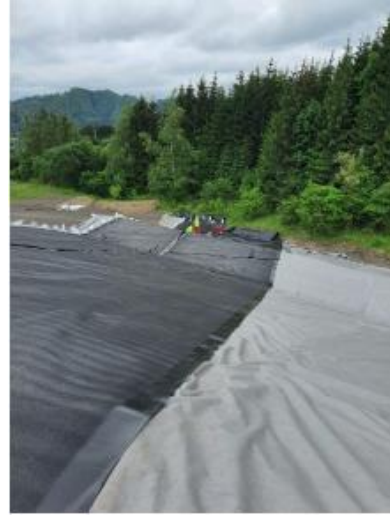
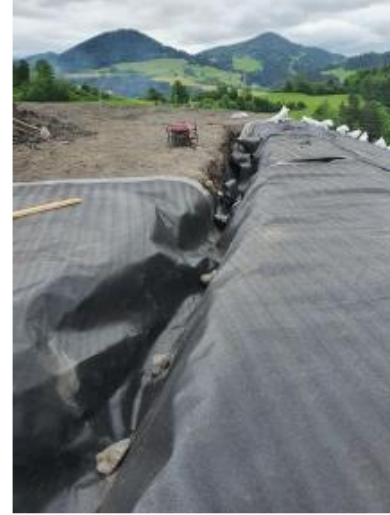
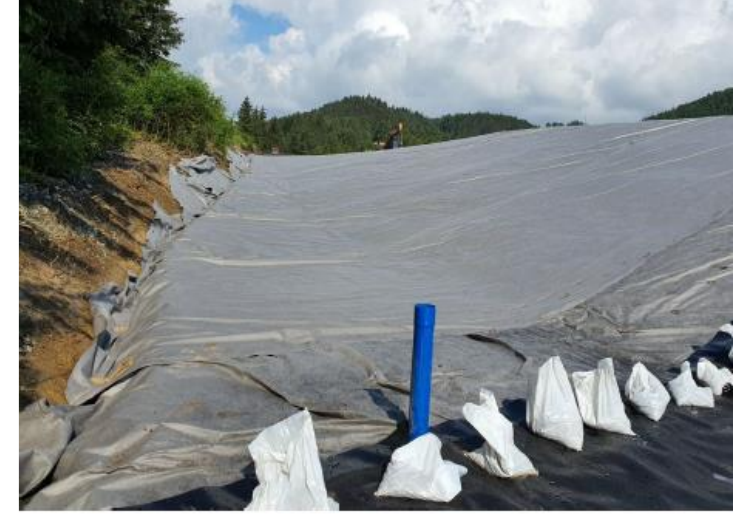
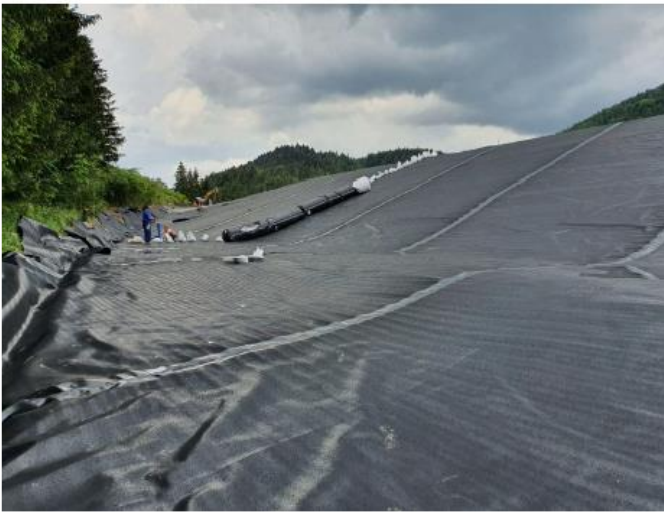
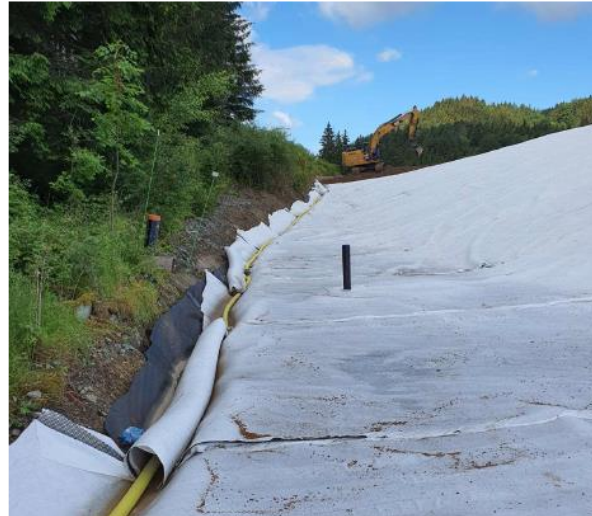
## SANAČNÉ PRÁCE 2019 – 2022 – Izolácia a prekrytie povrchu

- Tesniaca vrstva
- Syntetická drenážna vrstva
- Krycia vrstva zeminy (0,7 m)
- Biologická krycia vrstva (0,3 m)

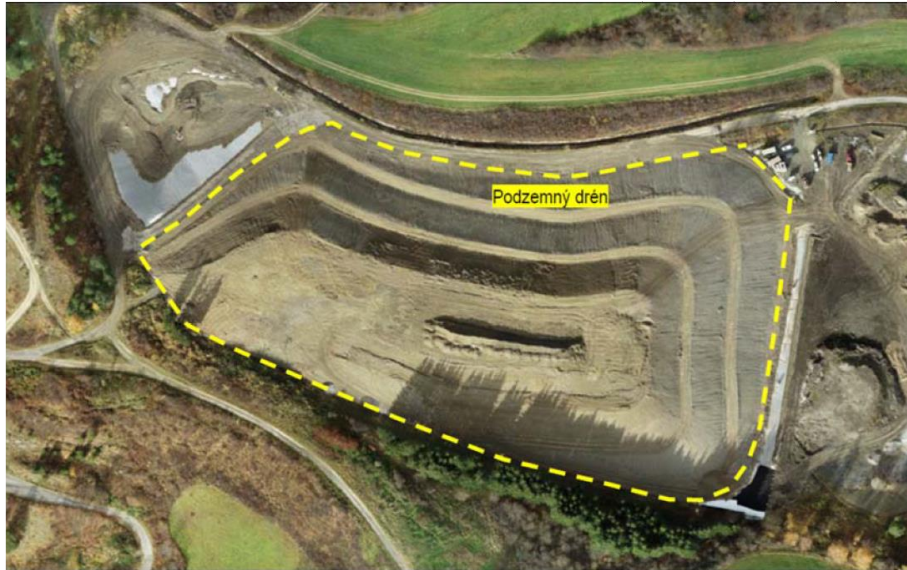
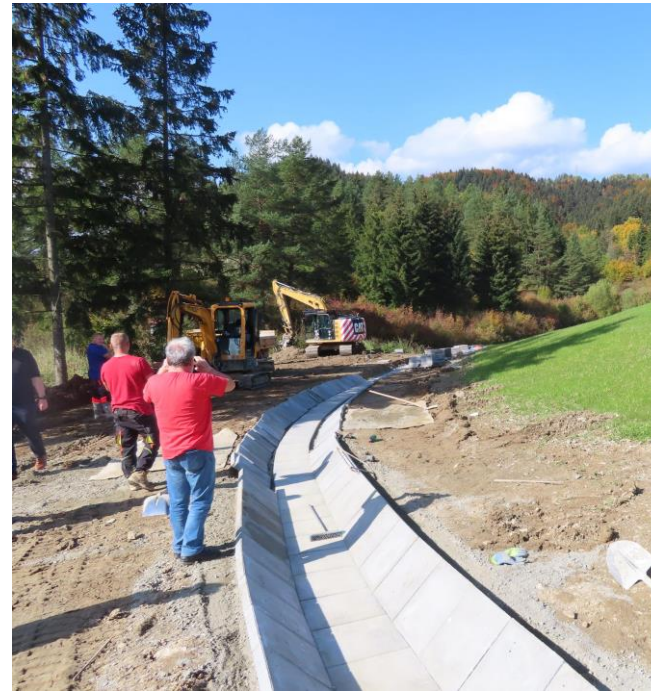
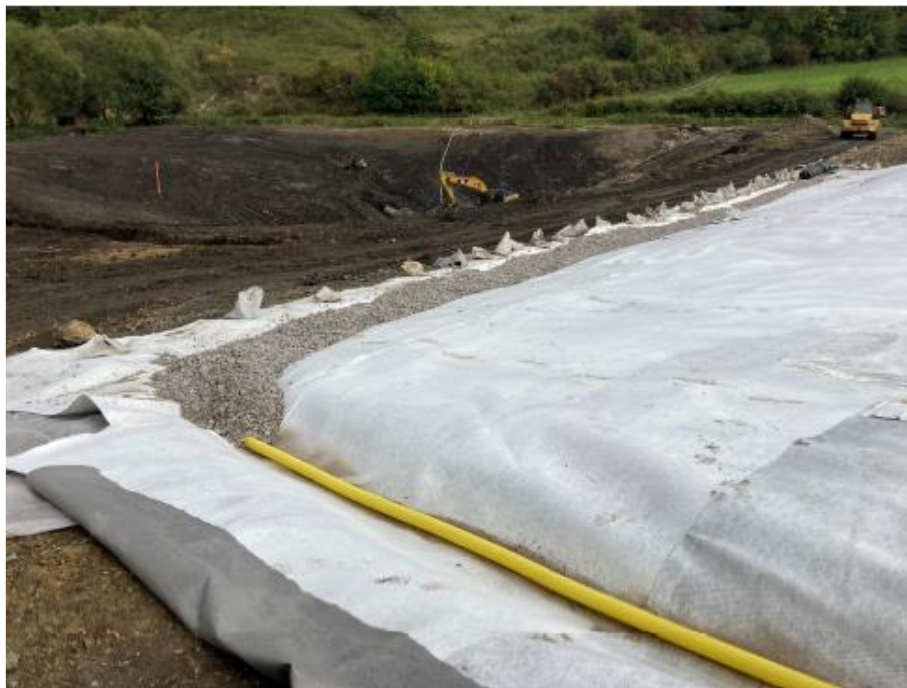
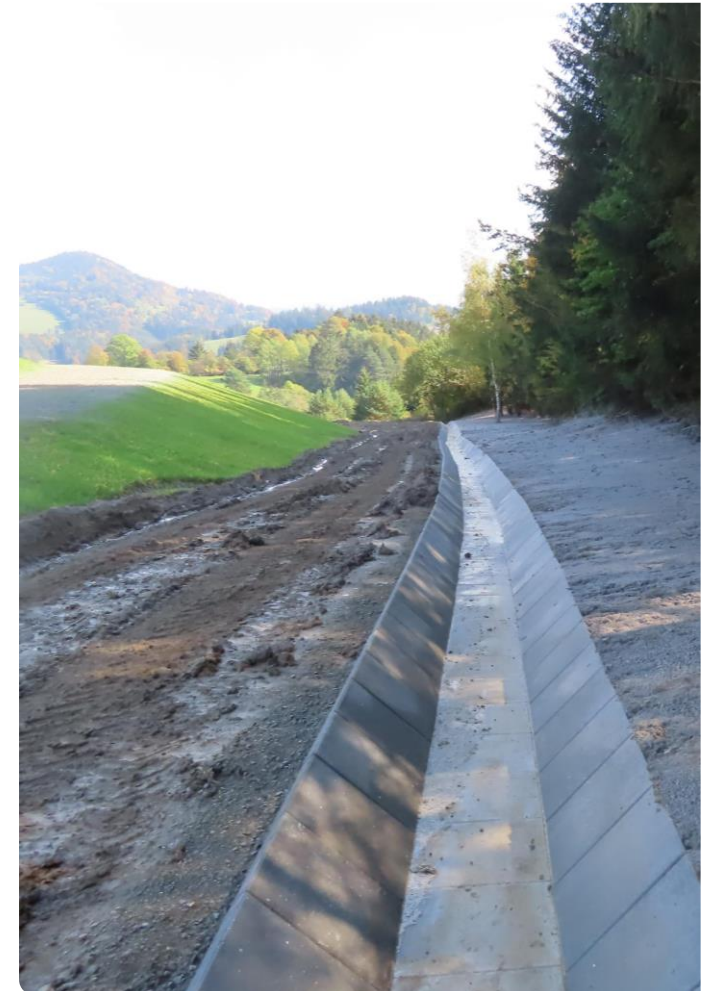
## SANAČNÉ PRÁCE 2019 – 2022 – Odvedenie vôd

- Vybudovanie drenážnych rýh
- Vybudovanie obvodových rigolov
- Zriadenie kontrolných šácht a výpustných objektov

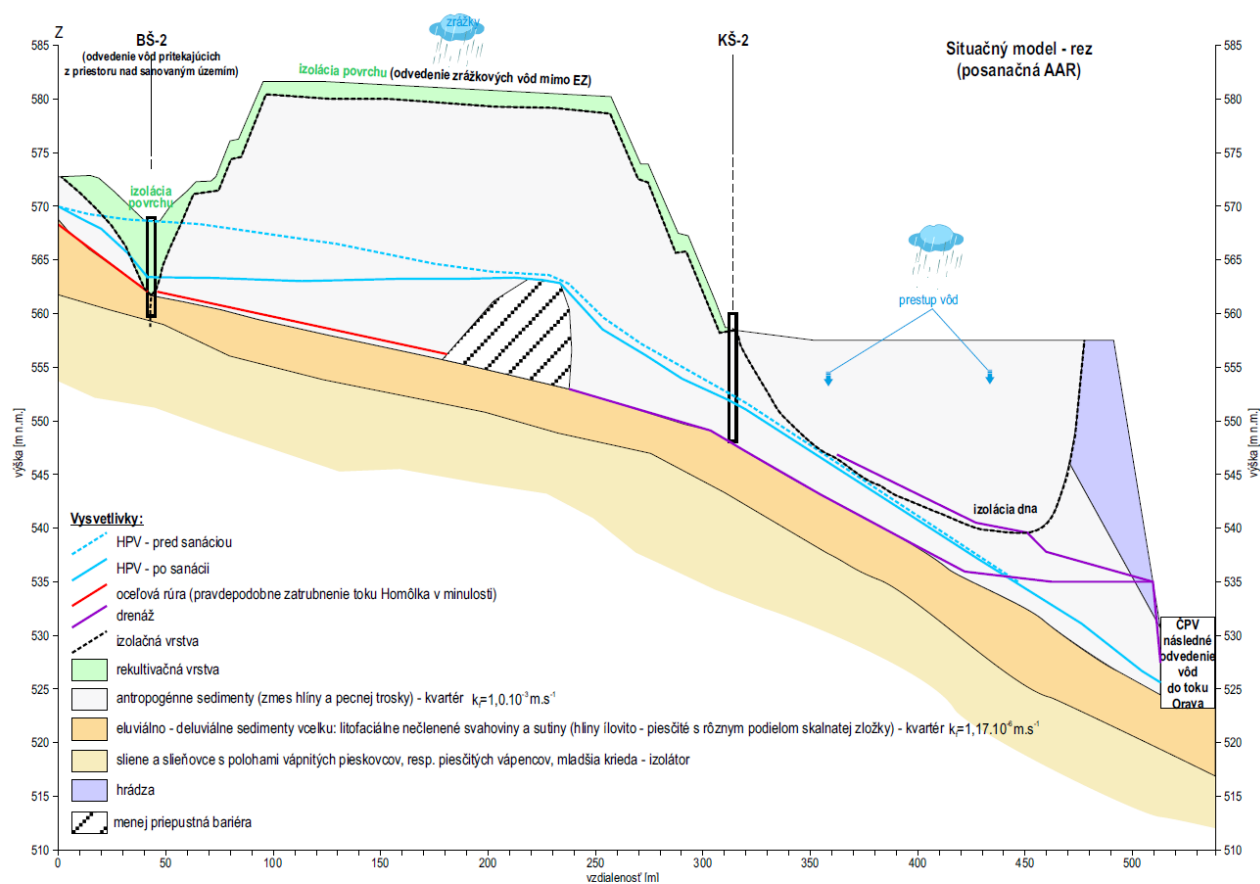
Posanačnou aktualizovanou analýzou rizika znečisteného územia bolo potvrdené, že lokalita po sanácii nepredstavuje žiadne environmentálne ani zdravotné riziko.

Došlo k zníženiu množstva priesakových vôd odtekajúcich drenážami cez priestor ČPV do Oravy a boli vytvorené predpoklady pre ďalší pokles tvorby priesakových vôd. Vzhľadom na to, že sanovaná EZ nie je jediným zdrojom priesakových vôd v území, je potrebné zabezpečiť pokračovanie prevádzky ČPV až do doby sanácie izolovanej kazety a potom až do odvodnenia uzatvorených skládok a EZ.
